# KORROSION I FLEXIBLA ROSTFRIA INSATSRÖR

Ulf R C Nilsson  
Mikael Näslund  
Carl-Håkan Andersson

Värme- och Kraftteknik  
Lunds Tekniska Högskola

December 1993

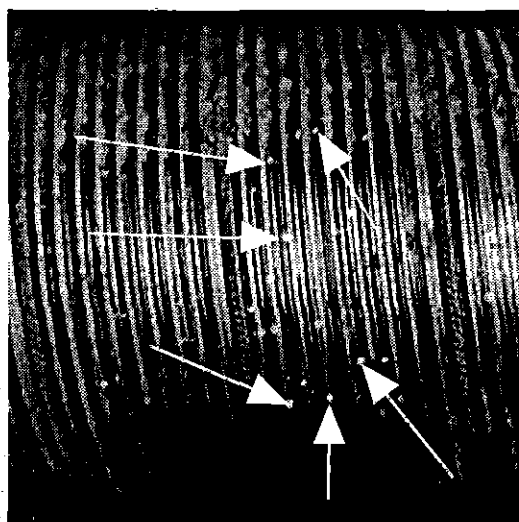
Bild 2.2 visar insatsröret där de ljusa punkterna är korrosionshål. Skadorna på insatsröret begränsar sig till den nedre delen. Insatsröret är 8,5 m långt och alla skador finns på en 2,5 m lång sträcka närmast pannan. Isoleringsmaterialet (Vermikulit) var fuktigt i detta området. Vatteninnehållet i isoleringsmaterialet var 23,5 vikt-% vid skorstenstoppen och mellan 52 och 58 vikt-% i botten. Om fuktinnehållet i isoleringsmaterialet är ett resultat av vattenläckage efter att korrosionsskadorna uppkommit eller orsak till korrosionsskadorna har inte kunnat klarläggas. Delar av insatsröret analyserades med SEM-EDS analys (Scanning Electron Microscope-Energy Dispersive Spectrum analysis with X-ray emission) och resultaten visade att kloridhalten var högre på utsidan än på insidan av insatsröret. Detta och den höga vattenhalten i isoleringsmaterialet tyder på att vattenånga från avgaserna läckt in i isoleringsmaterialet. Om läckaget börjat via kopplingen mellan insatsröret och rökröret eller genom korrosionshålerna är inte fastlagt. Det finns skäl att tro att kopplingen inte varit tät.

**Figur 2.2:** Grophålsfrätskador i installation 15.

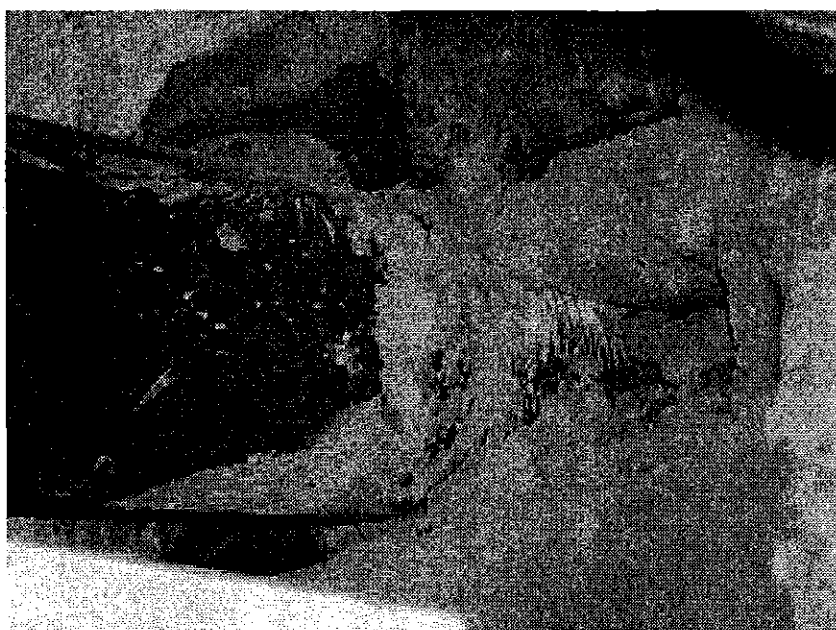
**Figur 2.3:** Koppling mellan rökrör och insatsrör i installation 15.

Som framgår av figur 2.3 ovan så är kopplingen mellan insatsröret och rökröret gjord genom att insatsröret förts in i rökröret och skarven tätats med cement. Kopplingen är svår att få tät med denna metod och troligen har avgaser läckt ut i isoleringen. Om isoleringsmaterialet då är hygroskopiskt och kloridhaltigt är risken för korrosion mycket hög.

Kloridjoner från isoleringen kan lösas ut om avgaser läcker ut i isoleringen. Fukt i isoleringen minskar också isoleringens kvalitet och ökar risken för kondensering. En täthetskontroll efter att installationen har slutförts rekommenderas starkt om någon av kopplingarna ej kan inspekteras.

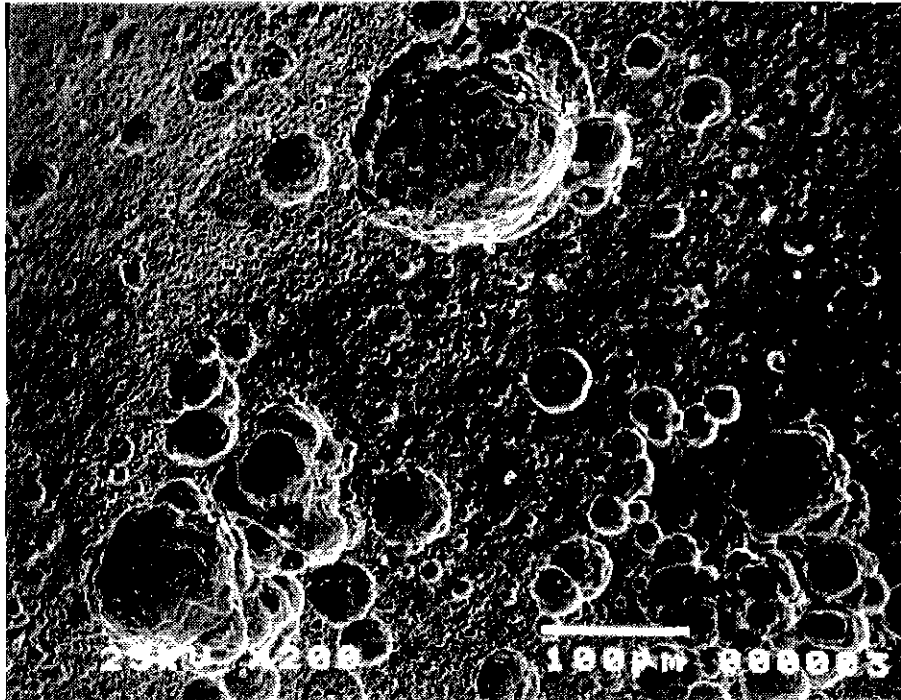
De kloridinducerade skadorna undersöktes med SEM-EDS-analys och några av resultaten visas i figurerna 4.6 - 4.9. Figurerna 4.6 och 4.7 visar insidan av ett insatsrör efter prov. Skadorna är klara fall av gropfrätning. Figur 4.8 visar utsidan av samma rör. Här syns inga skador men en viss ytojämnhet. Som jämförelse visas i fig. 4.9 ett oanvänt insatsrör.

**Figur 4.6:** Gropfrätning på insidan av ett insatsrör, förstoring 200 gånger.

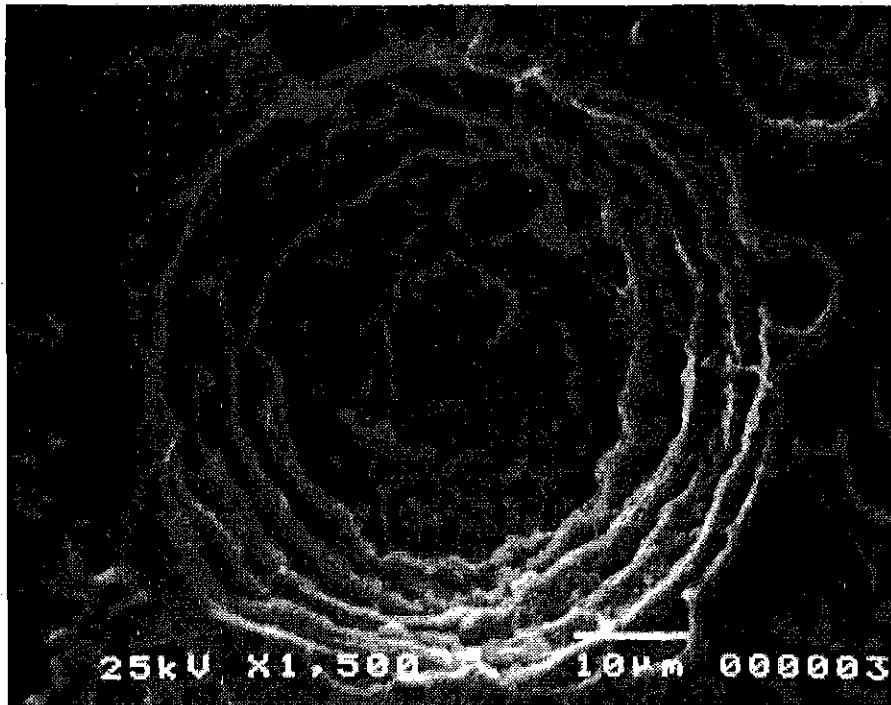
**Figur 4.7:** Gropfrätning på insidan av ett insatsrör, förstoring 1500 gånger.

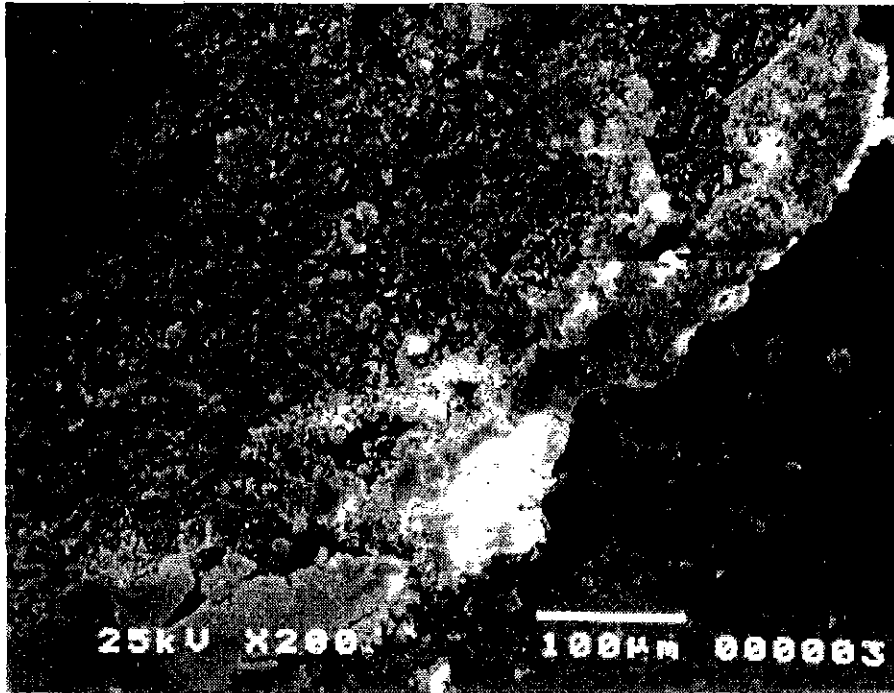
**Figur 4.8:** Utsida av ett insatsrör, förstoring 200 gånger.

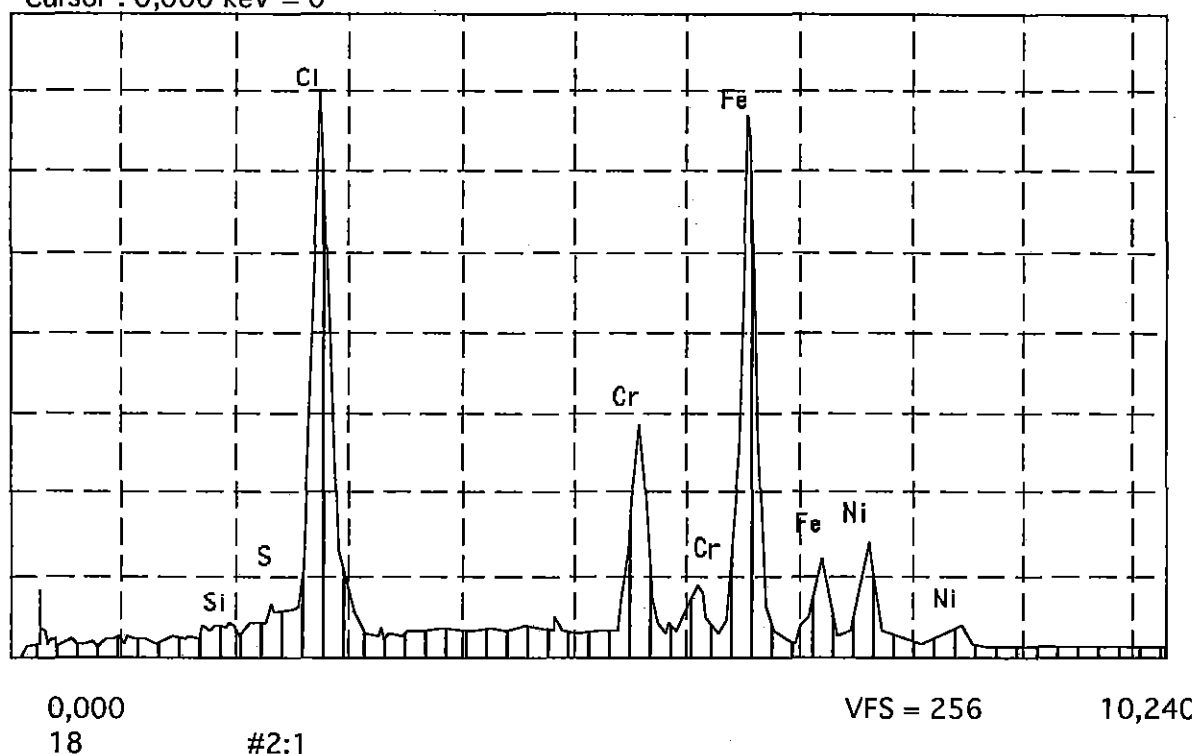
Figur 4.10 visar resultat som erhållits med SEM-EDS-analys. Bilden visar de grundämnen som finns på ytan av ett materialprov. Närvaron av klor är klar.

**Figur 4.10:** SEM-EDS resultat på korrosionsskada.
