Rapport SGC 105

UNDERSÖKNING OCH FÖRSTÄRKNING AV  
KORROSIONSSKYDDET PÅ GASRÖR  
FÖRLAGDA I SKYDDSRÖR

Göran Camitz, Korrosionsinstitutet  
Charlotte Johansson, SYCON Energikonsult AB  
Åsa Marbe, SYCON Energikonsult AB

Februari 2000

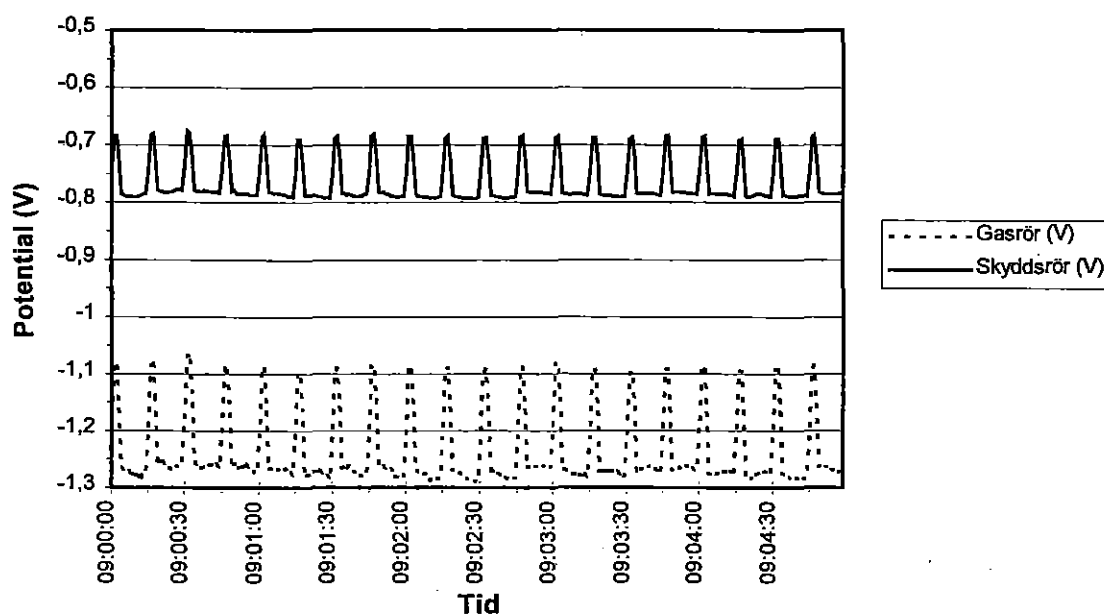
Då skyddsröret var frilagt i båda ändar togs gummidamaskerna bort för att tömma ut det vatten som under årens lopp trängt in i spalten mellan skyddsrör och gasrör. Innan vattnet tömdes ut var IR-fallet (skillnaden mellan on- och off-potential) på skyddsröret ca 100 mV, se figur 1.

**Figur 1:** On- och off-potential på gas- och skyddsrör innan vattnet tömdes ut.

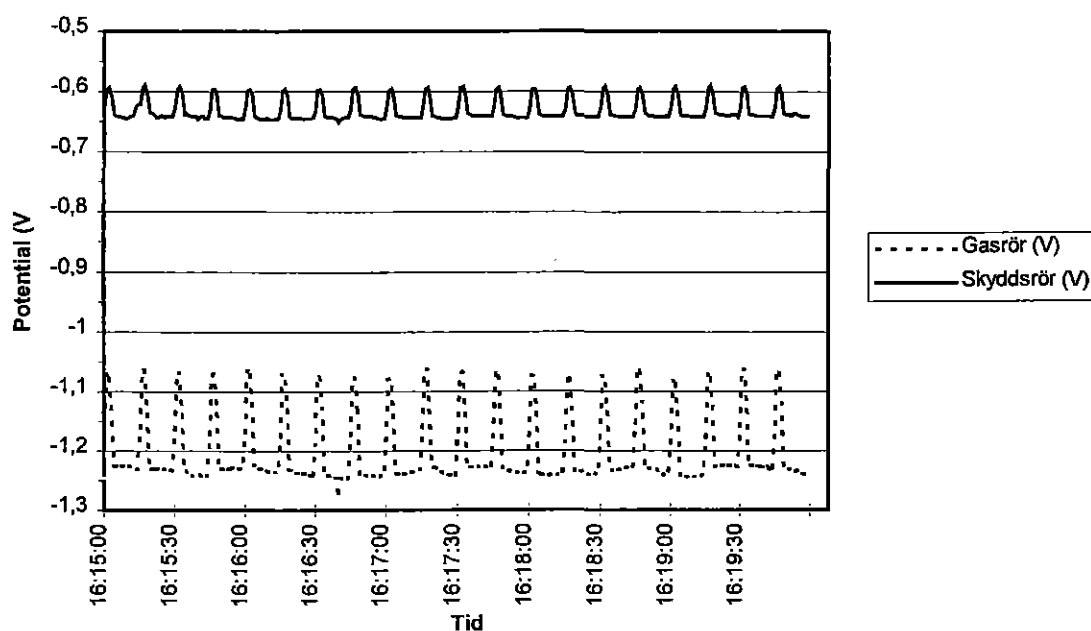
Då skyddsröret var fritt från vatten minskade IR-fallet till ca 50 mV, se figur 2.

**Figur 2:** On- och off-potential på gas- och skyddsror efter att vattnet hade tömts ut.

Förutom att IR-fallet minskade försköts potentialen på skyddsroret i positiv riktning, från ca -780 mV till ca -650 mV. Även denna förskjutning av potentialen visar att skyddsroret blir mindre påverkat av katodiska skyddet på gasledningen då det inte finns vatten i spalten mellan gasrör och skyddsror.

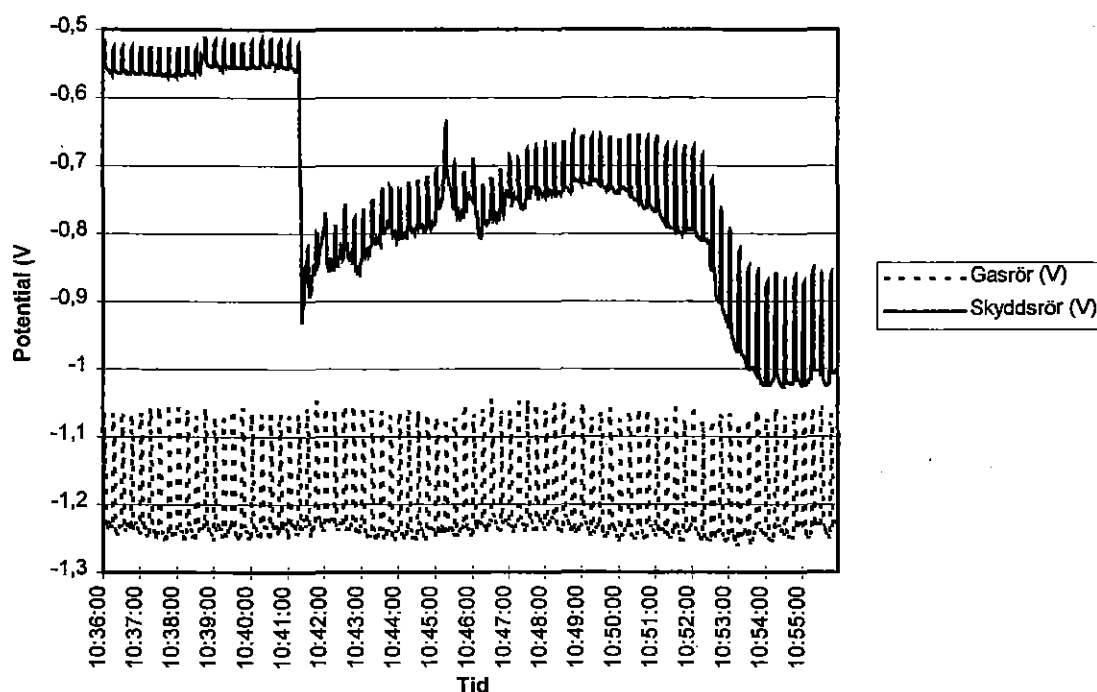
**Figur 3:** Potentialer under tiden skyddsörret fylldes med vatten.

Det syns tydligt både på de momentana mätningarna i tabell 1 och de loggade värdena på on- och off-potentialerna i figur 3, att hur stor påverkan är på skyddsörret är starkt beroende av om det förekommer vatten eller ej i spalten mellan gasrör och skyddsör. Skyddsörrets potential närmar sig gasrörets potential, från -0,6 till -1,0 V, då vatten finns i spalten. Detta tyder på att det på något sätt finns möjlighet till elektrolytisk kontakt mellan gasrör och skyddsör.

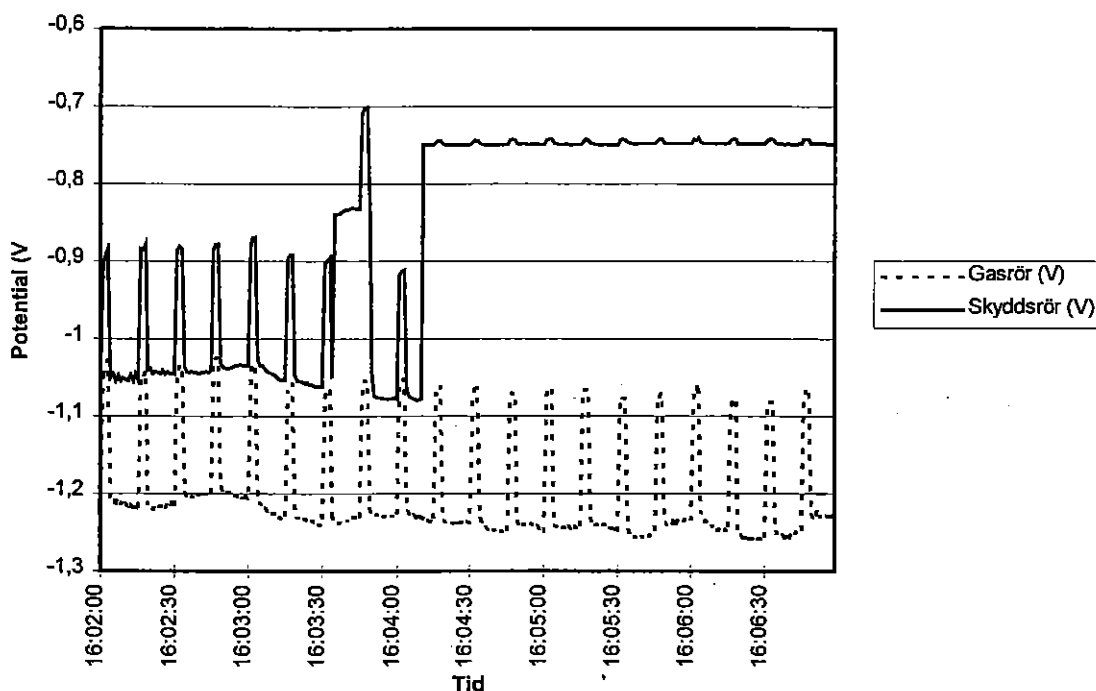
Av tabellen framgår det att potentialen på skyddsörret förskjuts i positiv riktning och IR-fallet minskar då stålplåtar ansluts till skyddsörret. I diagrammet i figur 5 visar också tydligt att påverkan på skyddsörret minskar då stålplåten ansluts.

**Figur 5:** Effekterna på on- och off-potentialerna då jordningsplåten ansluts till skyddsörret.

De momentana mätningarna som redovisas ovan i tabell 3 visar att det finns något innanför skyddsörret som drar ström.

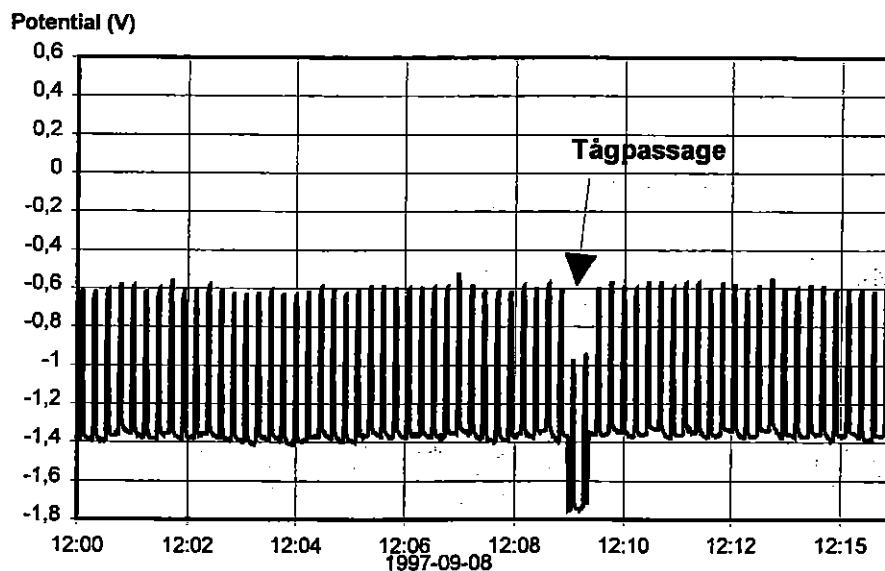
Det upptäcktes i samband med kontrollmätningar inför friläggningen av skyddsröret att gasledningen hade otillräcklig skyddspotential, ca -600 mV. Det noterades att gasledningen erhöll tillräcklig skyddspotential ca -1000 mV vid tågpassage, se nedan i figur 9.

Figur 9: Gasledningens on- och off-potential före, under och efter tågpassage.

Orsaken till gasledningens otillräckliga negativa potential, visade sig vara elektrisk påverkan från järnvägens likströmsmatade signalspårledning. Minusrälen var på grund av ett ihopbrunnet gnistgap, i kontakt med ett kopparjordtag beläget ca 500 m bort ifrån korsningen mellan gasledning och järnväg. När det trasiga gnistgapet åtgärdats, återgick gasledningens skyddspotential till normal nivå, dvs -1000 mV.

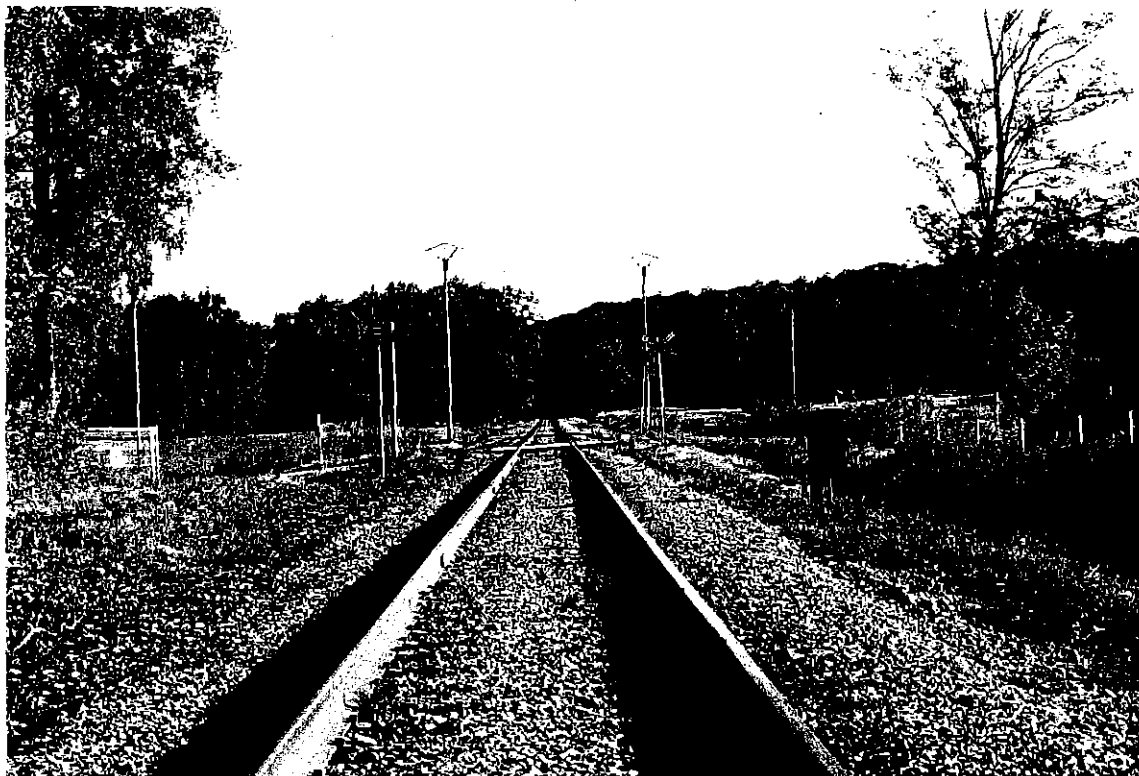
**Bild 1** Gasledningen med det undersökta skyddsroret korsar under järnvägen Halmstad-Värnamo vid den obevakade järnvägsövergången, som syns på bilden.

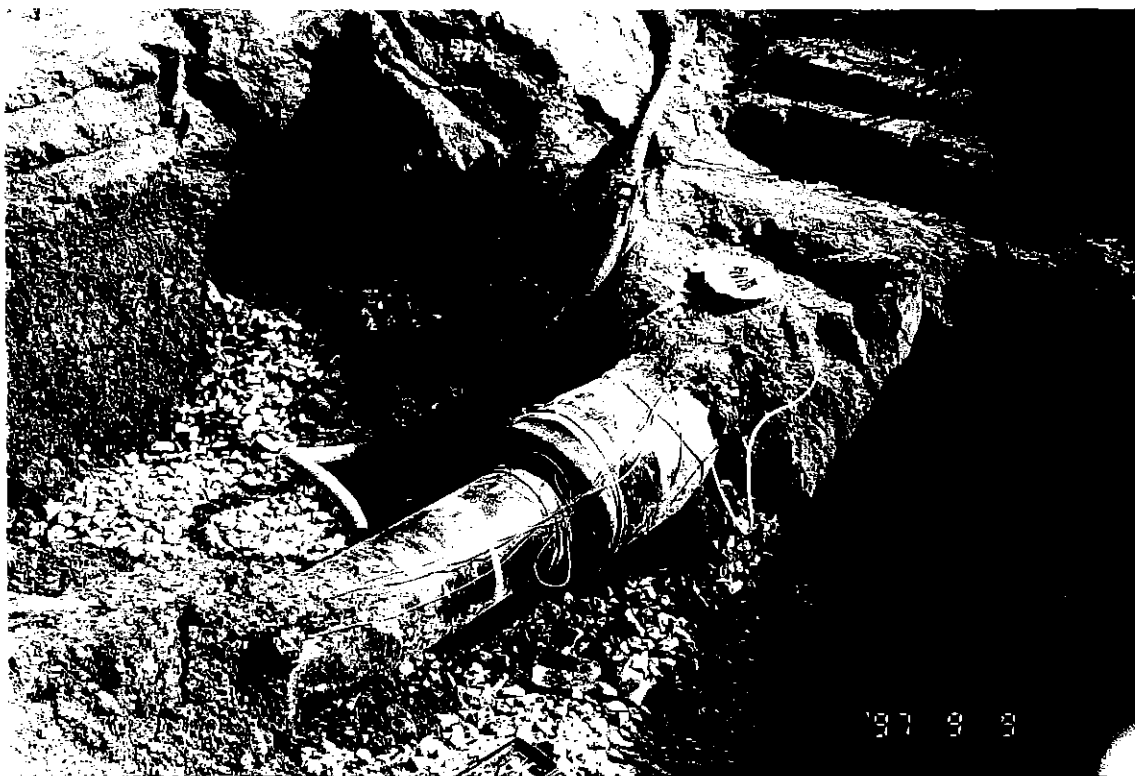
**Bild 2** Skyddsrorets södra ände med intakt gummidamask.

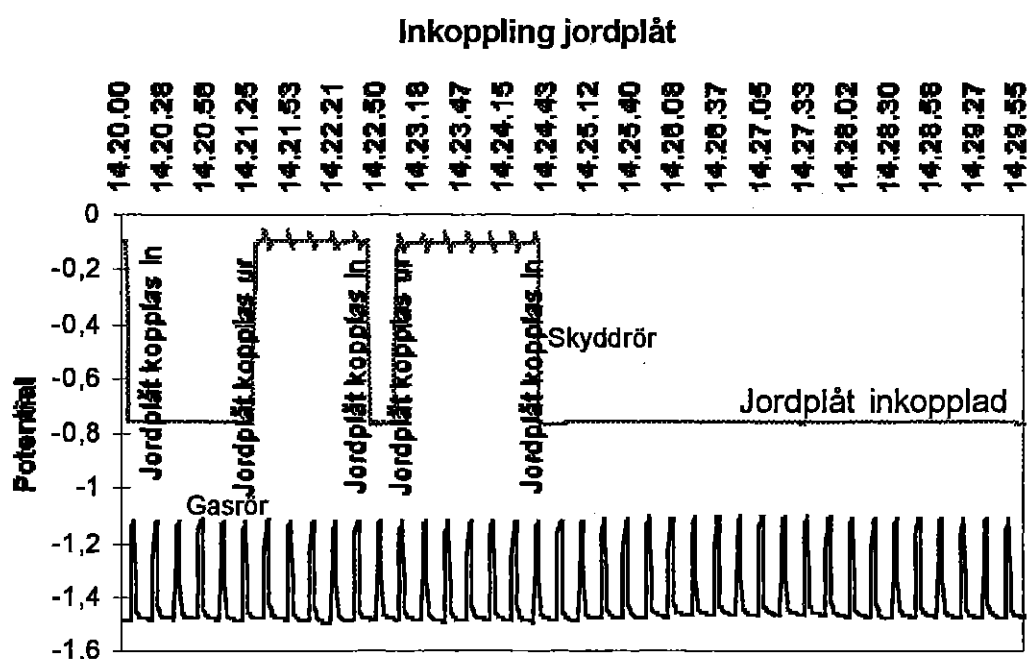
För att minska utbredningsresistansen, mellan skydds röret och jord, kopplades jordplåt in. Diagram (se diagram 2) över skydds rörets potential under tiden då en stålplåt var ansluten till skydds röret visar att skydds röret erhåller en stabil potential. Potentialen sänks från ca -100 mV till -800 mV.

Diagram 2: Potential på gasrör och skydds rör under inkopplandet av jordplåt

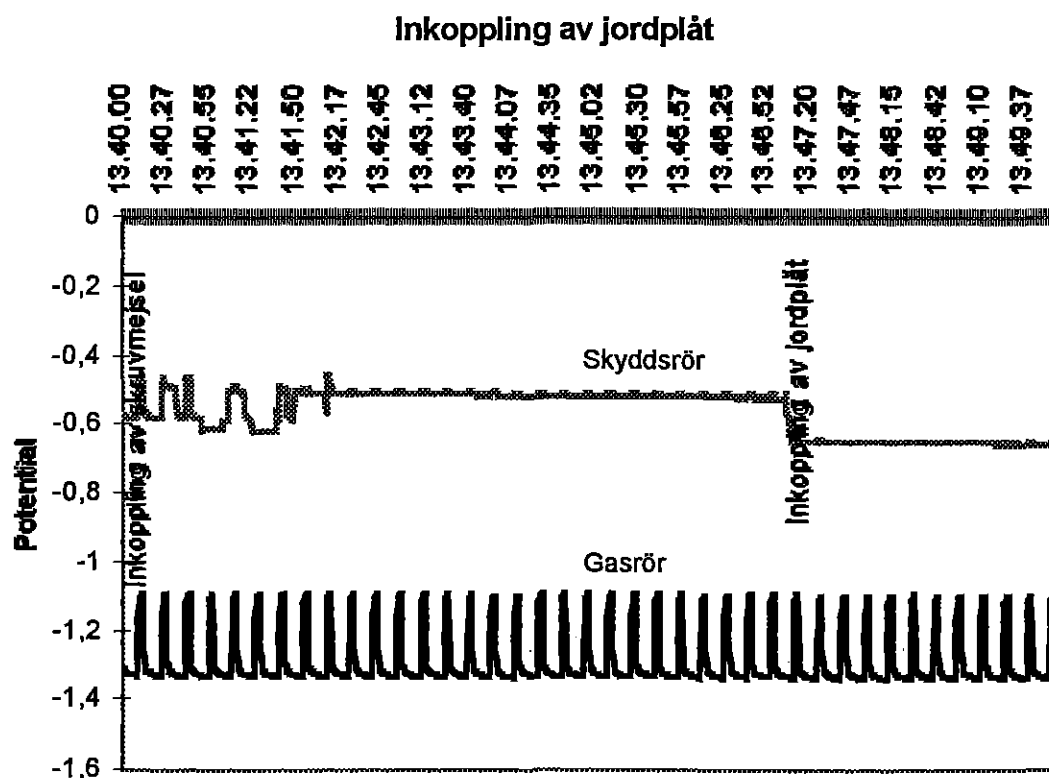
För att öka stålarean för jordningen kopplades en 1 m<sup>2</sup> stor stålplåt in i istället för skruvmejseln. I diagrammet syns tydligt att stålplåten blir dominerande och det visar på att skadan på gasröret är avsevärt mindre än stålplåten.

Diagram 3: Effekten av inkoppling av skruvmejsel respektive jordplåt
