Arbetsrapport SGC A15

UNDERSÖKNING OCH FÖRSTÄRKNING AV KORROSIONSSKYDDET PÅ GASRÖR FÖRLAGDA I SKYDDSRÖR - DELRAPPORT 1

Åsa Marbe
Charlotte Johansson
Sydkraft Konsult AB

November 1997

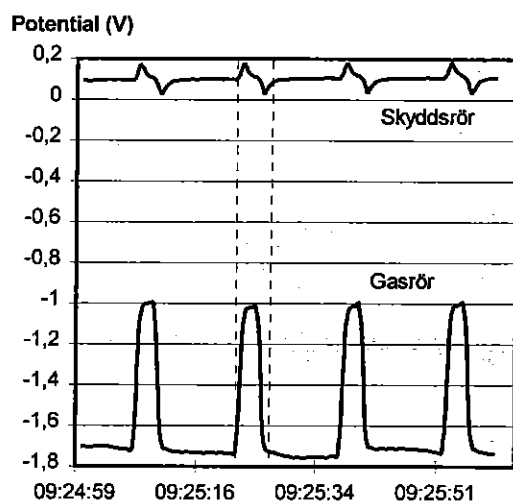
Denna undersökning har visat att skyddsrörets potential ibland uppvisar en "annorlunda off-period": Under off-perioden förskjuts först potentialen i positiv riktning för att följas av en förskjutning i negativ riktning, se nedan i figur 1. Normalt skulle off-potentialens profil se ut som för gasröret i figur 1, dvs vid brytningen av skyddsströmmen förskjuts potentialen i positiv riktning och ligger kvar där tills skyddsströmmen slås till igen.

Figur 1: Detaljbild över skyddsrörets "annorlunda off-period" och gasrörets "normala off-period".

Ingen orsak och ej heller något samband till denna variation i off-potentialen har identifierats.

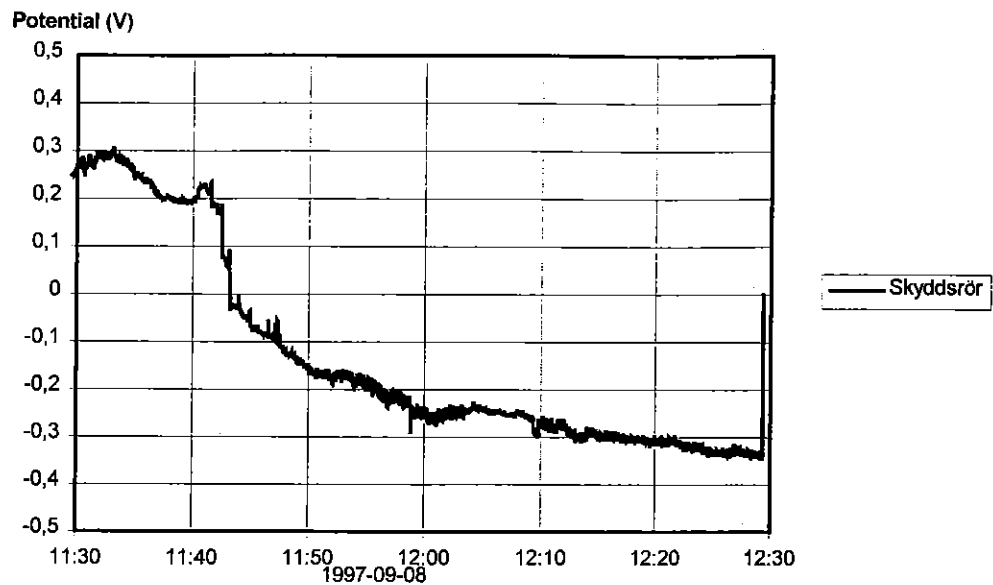
Vid utvärdering av kurvorna visar det sig att potentialnivån på skyddsröret varierar kraftigt med tiden. Dessutom är skyddsröret inte alltid påverkat av gasrörets on/off-potential. Exempel på variation kan ses i figur 2, som visar skyddsrörets potential under 1 timme. Under denna tid var skyddsröret helt orört, dvs inga andra operationer gjordes vare sig på gasrör eller skyddsrör. Potentialen varierar mellan +300 mV och -350 mV.

Figur 2: Skyddsröret potentialvariation under 1 timme. Både skydds- och gasrör var orörda under denna period.

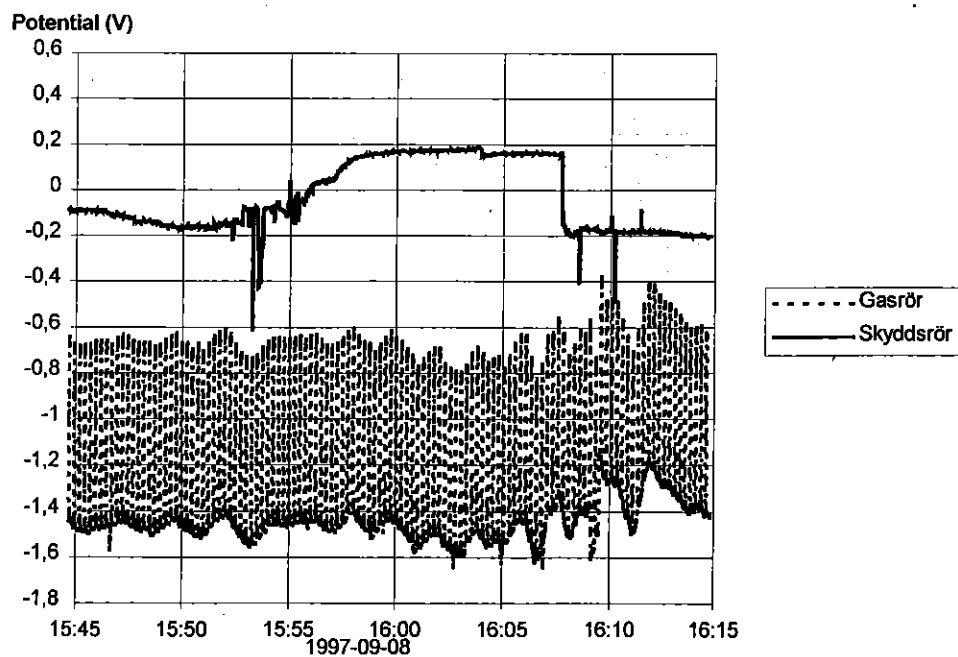
Då det befintliga vattnet (ca 20-30 l), som under årens lopp trängt in i spalten, tömdes ut steg skyddsrörets potential något, se figur 3. Det är oklart om det är tömningen av vattnet som orsakar potentialförändringen, eller om det är en variation med tiden som är oberoende av undersökningsaktiviteterna. Tiden före, under och efter tömningen av befintligt vatten hade skyddsröret ingen tydlig påverkan av gasledningens katodiska skydd, se figur 3.

Figur 3: Potential på gasrör och skydds rör under tömning av befintligt vatten.

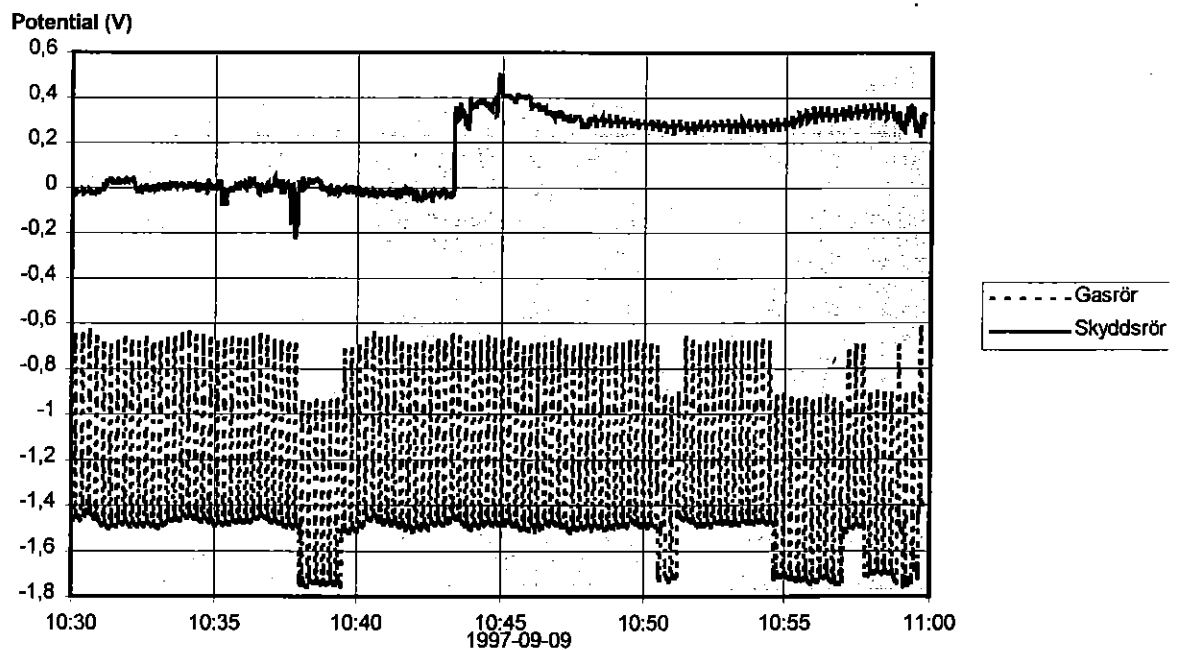
Figur 4: Potentialer under tiden skyddsroret fylldes med vatten.

Som syns i figur 4 ligger skyddsrorets potential före fyllning på ca 0 V. Skyddsrorets potential varierar något, men följer inte on/off-perioden. Då spalten är fylld med vatten har potentialen stigit till ca + 300 mV. Efter några minuter börjar skyddsrorets off-potential att variera enligt tidigare beskrivning, se 3.2 och figur 4. Denna variation kan inte hänföras till någon beläggningsskada på gasröret.

Den snabba förändringen vid ca kl 10:43 beror troligtvis på att vattennivån har nått hjässan av gasröret. Potentialen förskjuts i positiv riktning, vilket indikerar att det inte finns någon beläggningsskada på gasröret. Vid en eventuell beläggningsskada skulle potentialen istället förskjutits i negativ riktning.

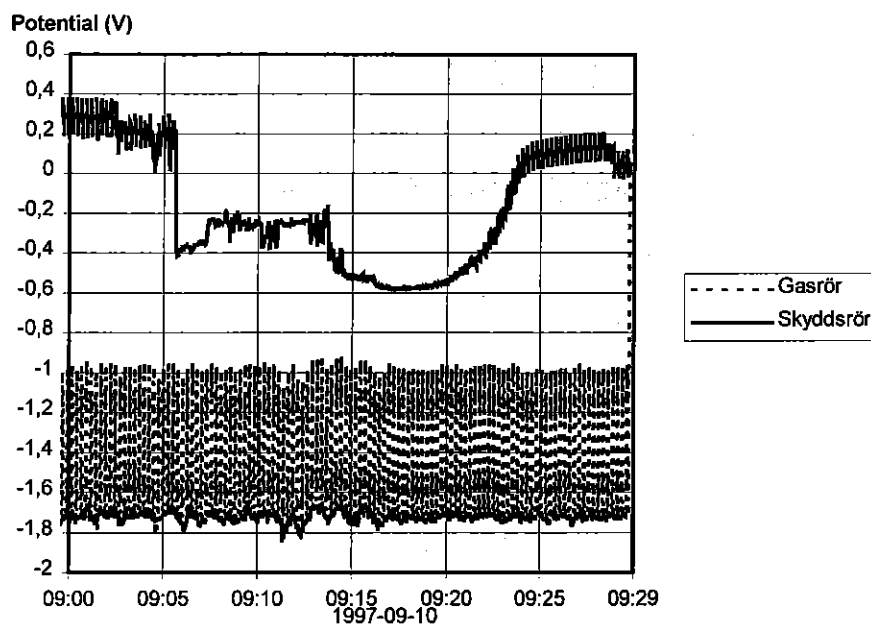
Figur 5: Potentialerna på gasrör och skyddsrör under tömning av vatten.

Innan tömning av vattnet är skyddsrorets potential ca +300 mV. Under tömningen sjunker potentialen som lägst till ca -600 mV och ökar därefter successivt till ca +100 mV. Både före och efter, och i viss mån under tömning av vatten varierar skyddsrorets off-potential, se figur 5.

Den snabba förändringen ca kl 09:06 beror troligtvis på att vattnet passerar hjässan på gasröret. Potentialen förskjuts i negativ riktning, vilket stärker observationen att det inte finns någon beläggningsskada, se fyllning av vatten ovan.

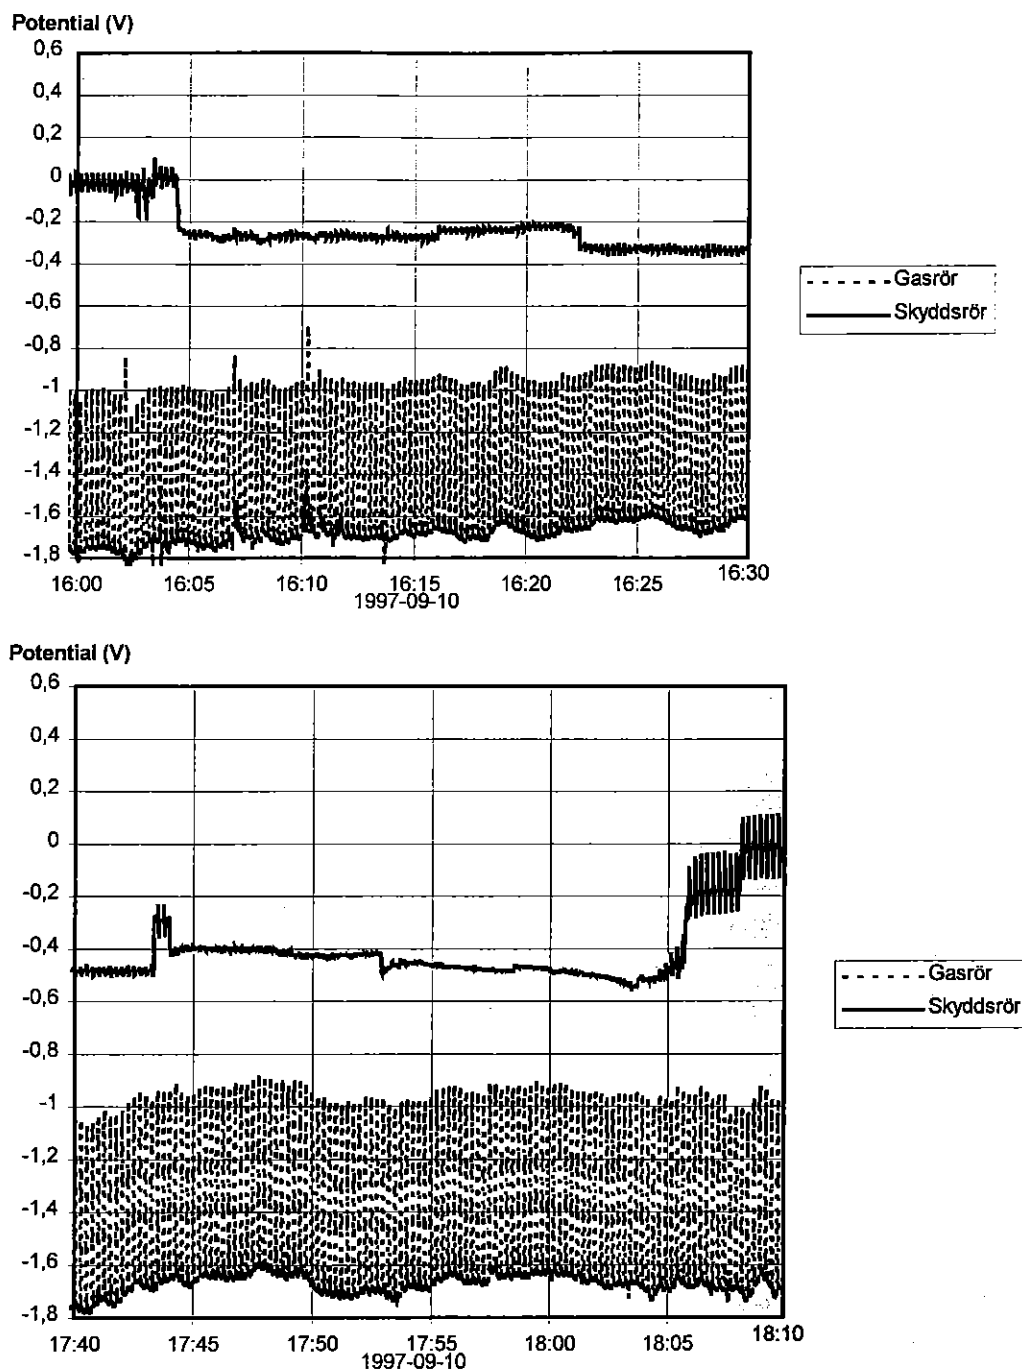
Figur 6: Överst: Potentialerna under fyllning av vatten i spalten.
Nederst: Potentialerna under tömning av vatten i spalten.

- *Potentialförändringen är motsatt i de två fallen.*
Vid fyllning respektive tömning av vatten i spalten sker alltid en relativt snabb potentialförändring. Vid fyllning av vatten med anoder i spalten stiger

potentialen med ca 350 mV, för att sedan vid tömningen sjunka med 600 mV. Däremot vid fyllning av vatten utan anoder i spalten sjunker potentialen med 250 mV, för att sedan stiga med 300 mV vid tömningen.

Under de båda tömningsperioderna försvann den tidigare beskrivna off-perioden på skyddsroret, för att återkomma efter respektive tömning.

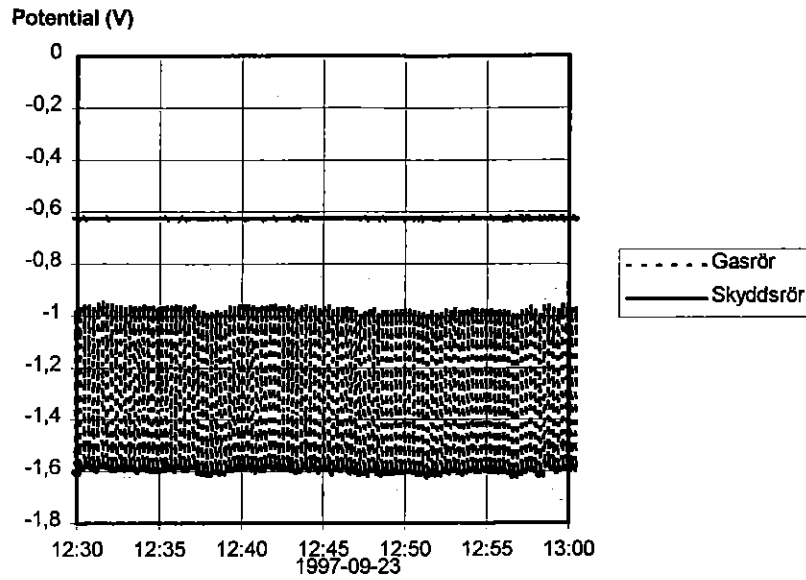
Den mer ingående undersökningen utfördes den 23 september. Då mätningarna påbörjades var skyddsrorets potential - 650 mV och låg på denna nivå hela undersökningsdagen, se figur 7. För att kontrollera att det inte var en tillfällighet att skyddsrorets potential var normal, loggades potentialen under 5 dagar med samma resultat.

Figur 7: Potential på skydds- och gasrör den 23 september.

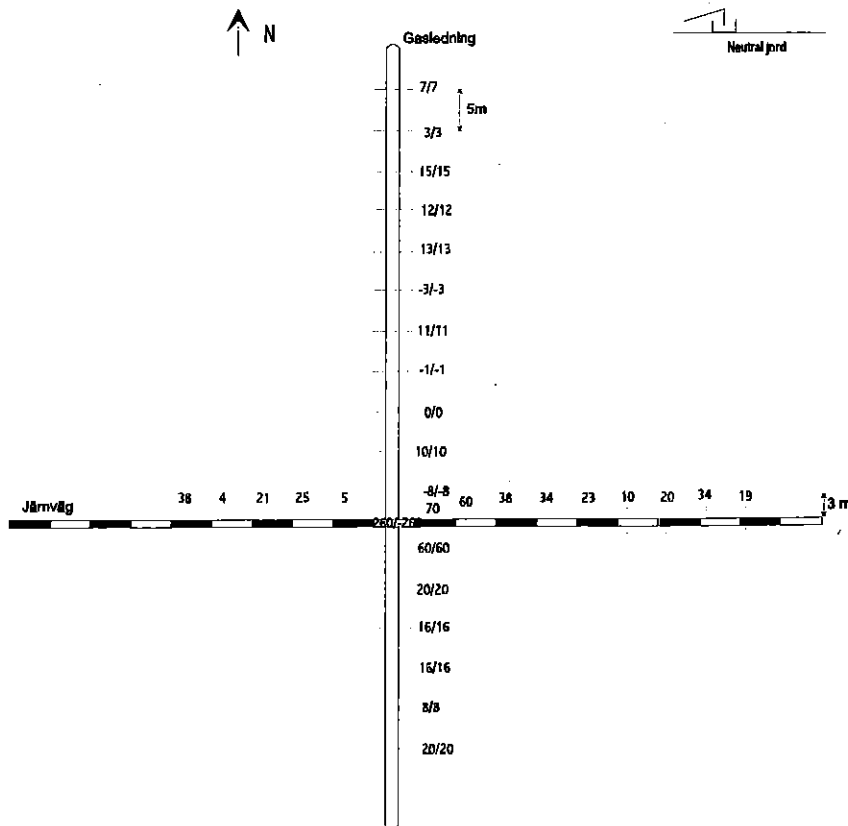
Figur 8: Uppmått potential [mV] utmed gasledning och järnväg.

Som syns i figuren ovan är markens potential ovanför gasledningen något förhöjd närmast järnvägen.

Efter denna mätning slogs spårledningen ifrån av Banverket. Mätningarna närmast järnvägen upprepades, vilka visade att marken närmast korsningen fick samma potential som då signalspåret är i drift. Det noterades även att skyddsrorets potential inte påverkades av till/från-slaget utav spårledningen.

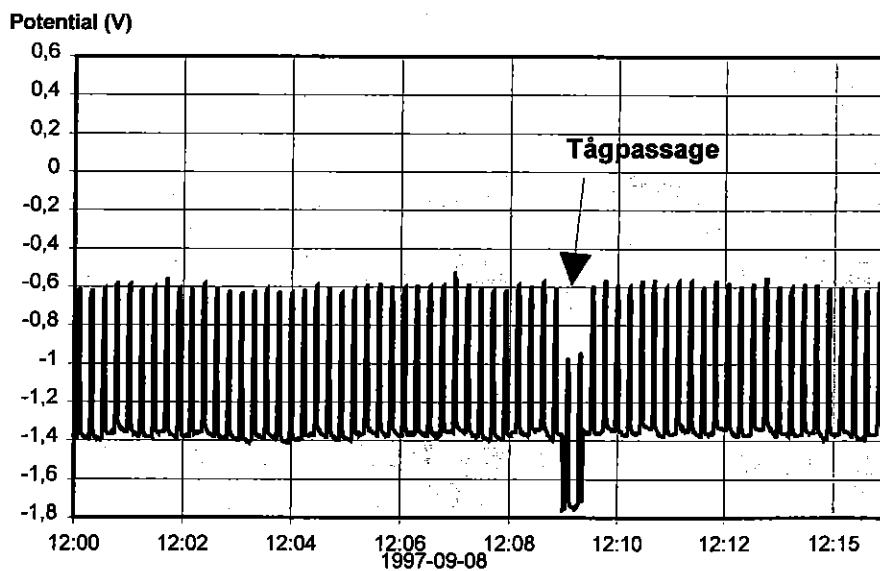
Det upptäcktes i samband med kontrollmätningar inför friläggningen av skyddsroret att gasledningen hade otillräcklig skyddspotential, ca -600 mV. Det noterades att gasledningen erhöll tillräcklig skyddspotential ca -1000 mV vid tågpassage, se nedan i figur 9.

Figur 9: Gasledningens on- och off-potential före, under och efter tågpassage.

Orsaken till gasledningens otillräckliga negativa potential, visade sig vara elektrisk påverkan från järnvägens likströmsmatade signalspårledning. Minusrälen var på grund av ett ihopbrunnet gnistgap, i kontakt med ett kopparjordtag beläget ca 500 m bort ifrån korsningen mellan gasledning och järnväg. När det trasiga gnistgapet åtgärdats, återgick gasledningens skyddspotential till normal nivå, dvs -1000 mV.

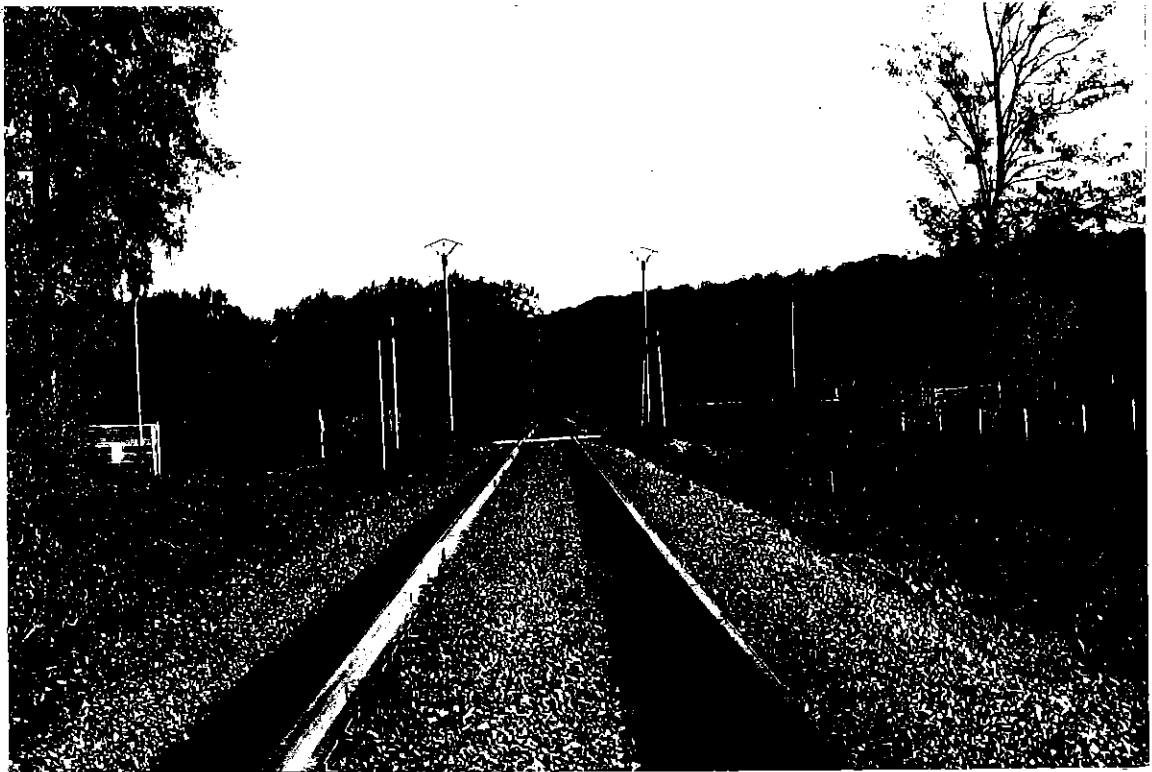
Bild 1 Gasledningen med det undersökta skyddsörret korsar under järnvägen Halmstad-Värnamo vid den obevakade järnvägsövergången, som syns på bilden.

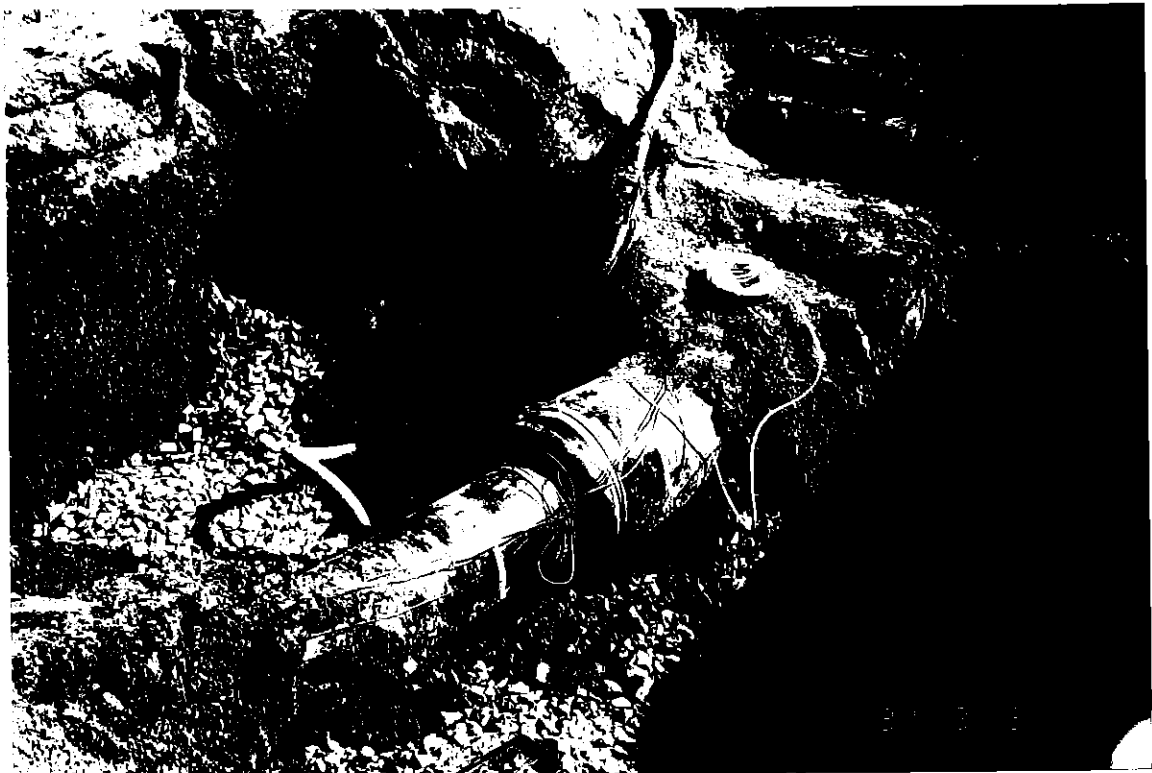
Bild 2 Skyddsörrets södra ände med intakt gummidamask.
