*Arbetsrapport SGC A37*

# **PROVNING AV TRYCKBEHÅLLARE FÖR NATURGAS OCH BIOGAS I FORDON**

©Svenskt Gastekniskt Center - Januari 2003

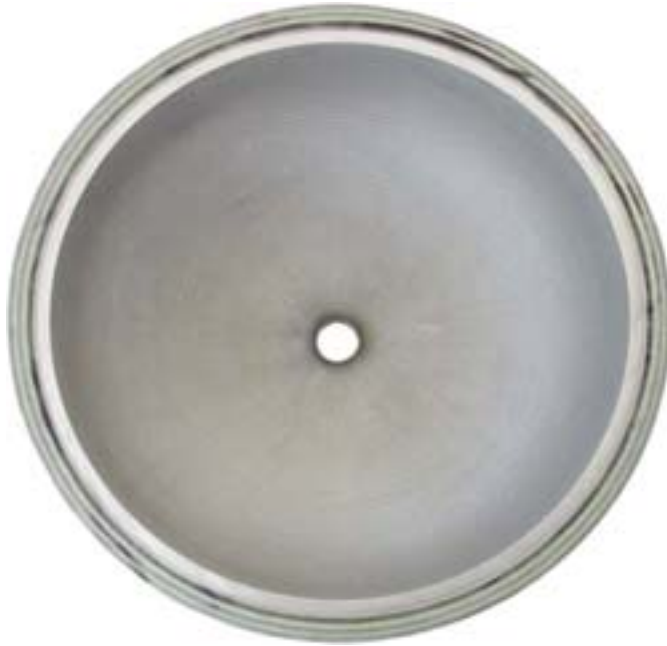
produktionsanläggningen i Bromma<sup>14</sup>. Orsaken till fukten var troligen en felfunktion i avfuktningssystemet. Fukthalterna i gasen översteg de värden som anges i SS 15 54 38 och orsakade korrosionsskador i det högtryckslager där gasen förvaras innan den distribueras till de olika tankstationerna i Stockholm. Även i det fordon som används för transport av gas ut till de olika tankstationerna upptäcktes invändig korrosion. Ingen av dessa korrosionsskador hade dock en sådan omfattning att de medförde kassering av tryckkärlen. Vidare kunde, genom invändig besiktning av fordonstankar på några av de fordon som hade använt gasen, konstateras att även om fuktavskiljningen inte hade fungerat tillfredsställande så hade inte några som helst korrosionsskador uppkommit i tankarna på de fordon som hade använt gasen.

*Figur 1. Invändigt foto av CNG-tank.*
