# KORROSION I FLEXIBLA ROSTFRIA INSATSRÖR

Ulf R C Nilsson  
Mikael Näslund  
Carl-Håkan Andersson

Värme- och Kraftteknik  
Lunds Tekniska Högskola

December 1993

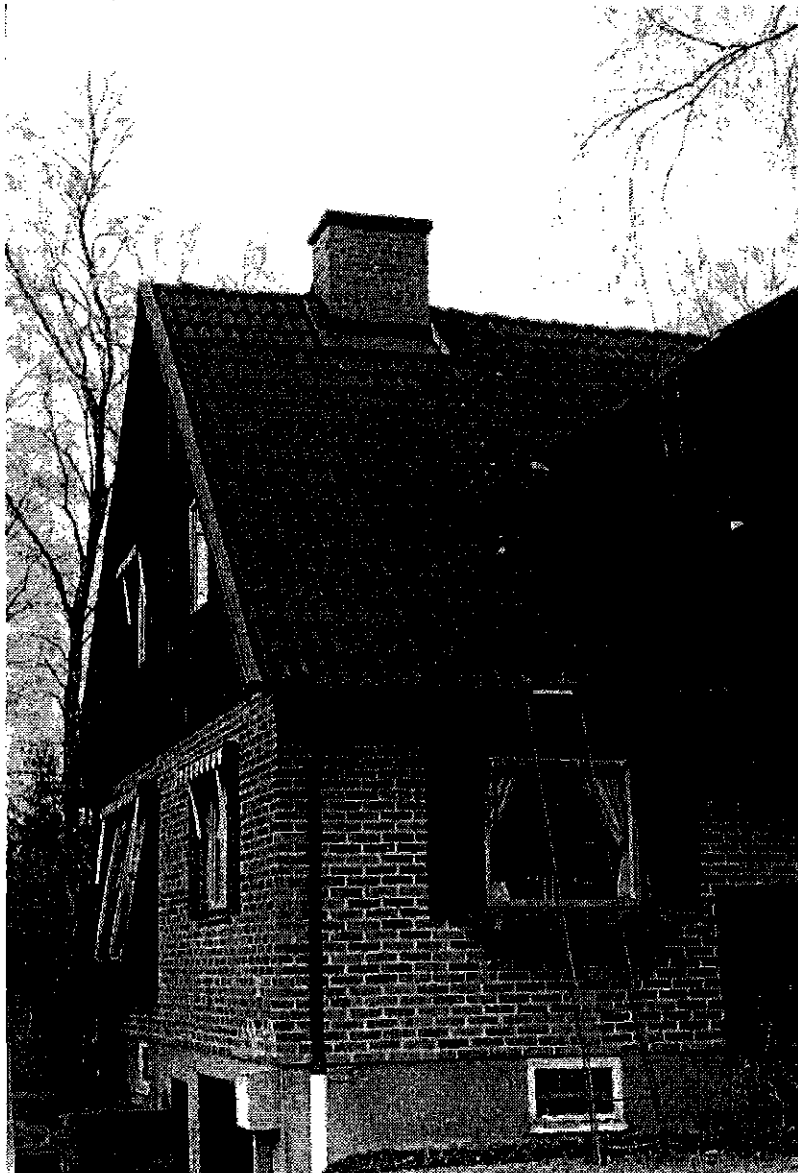
**Figur 2.1:** Huset med installation 15.

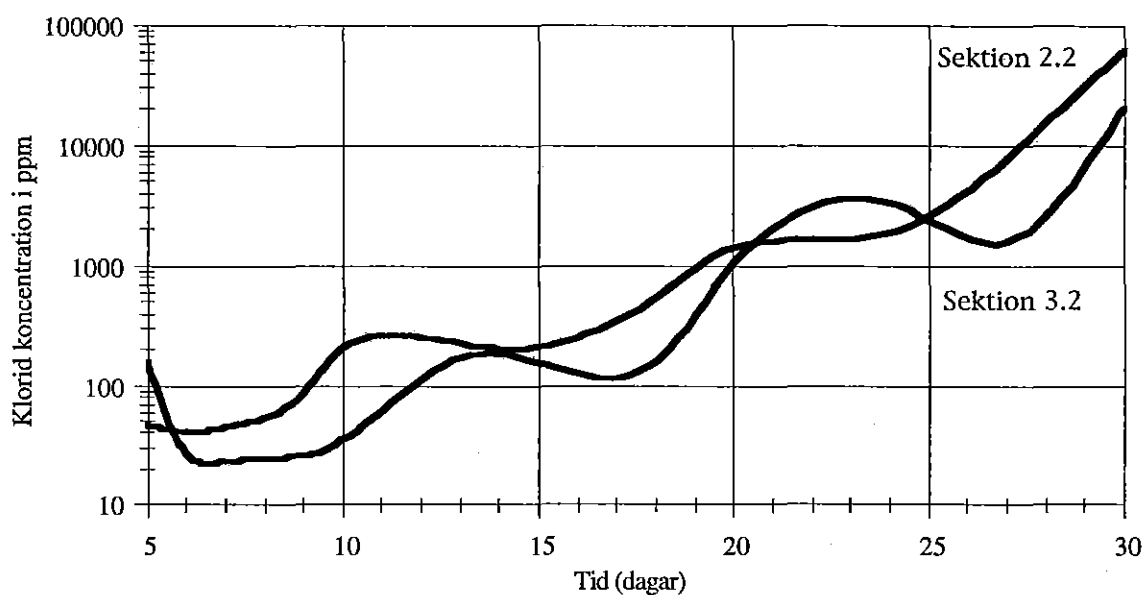
Koncentrationen som resultat av kondensation/avdunstning syns tydligt i de dagliga analyserna, se figur 4.4. Grafen visar kloridkoncentration i kondensatet från två sektioner i olika skorstenar från prov med 200 ppm kloridjoner i avgaserna.

**Figur 4.4:** Koncentration av kloridjoner i kondensat från två olika skorstenssektioner som funktion av tiden

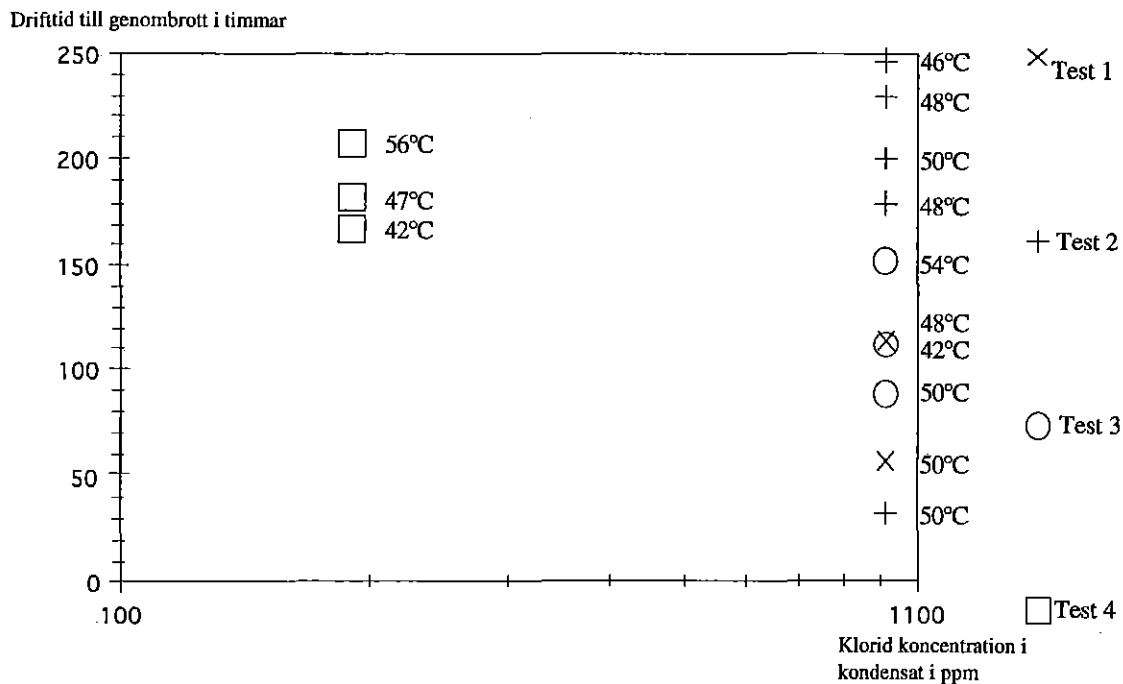
**Figur: 4.5** Tid till genombrott för varje sektion

I figur 4.5 visas tiden till genombrott plottad mot kloridinnehållet i avgaserna. I figuren är väggtemperaturen noterad.

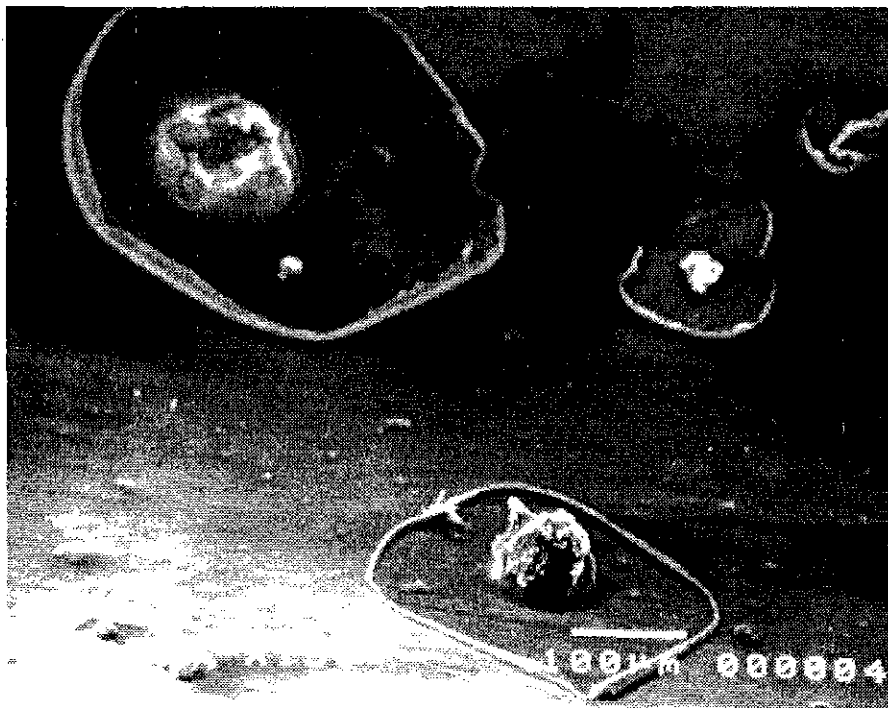
**Figur 4.9:** Utsida av ett nytt insatsrör, förstoring 200 gånger.
