Rapport SGC 105

UNDERSÖKNING OCH FÖRSTÄRKNING AV  
KORROSIONSSKYDDET PÅ GASRÖR  
FÖRLAGDA I SKYDDSRÖR

Göran Camitz, Korrosionsinstitutet  
Charlotte Johansson, SYCON Energikonsult AB  
Åsa Marbe, SYCON Energikonsult AB

Februari 2000

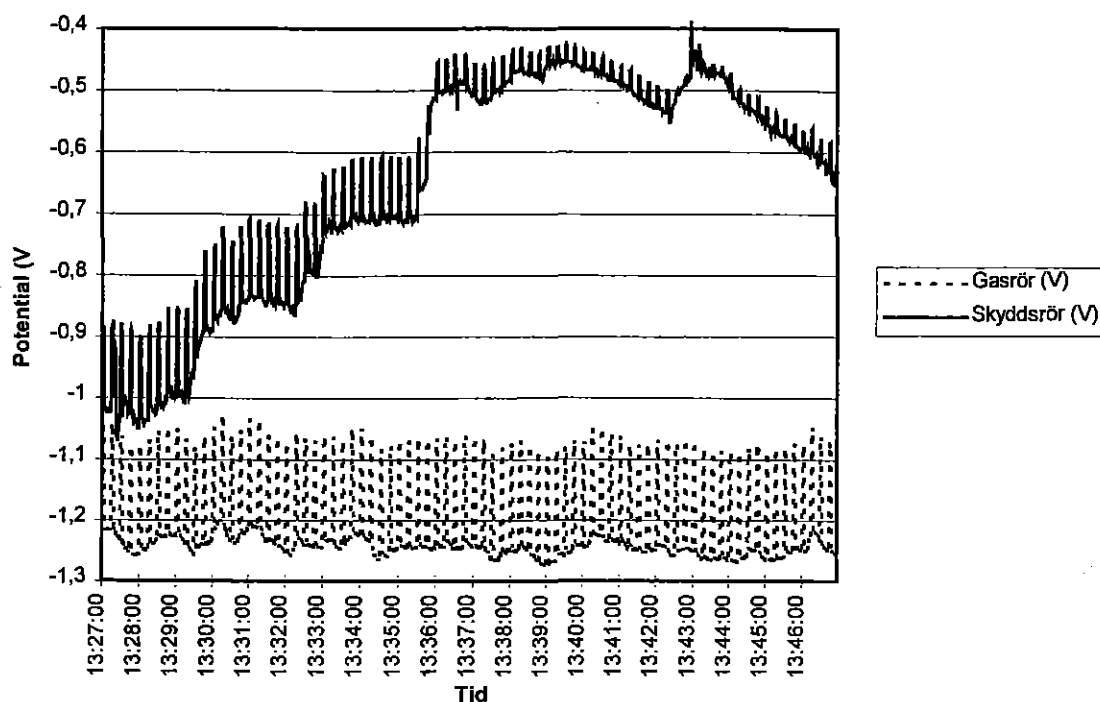
**Figur 4:** On- och off-potentialer på gasrör och skyddsror medan skyddsröret tömdes på vatten.

Under tiden som vattnet tappades ut mättes on- och off-potentialerna och vattennivån på gasroret registrerades för att på så sätt få en indikering i vilken position på gasroret beläggningsskadan kan vara. Vid den första kraftiga förändringen i skyddsrorets potential täckte vattnet ca  $\frac{3}{4}$  av gasroret. Det kan alltså finnas en skada på hjässan av roret. Då vatten nivån var under gasroret ändrades också skyddsrorets potential kraftigt. Dessa två iakttagelser tyder på att det finns någon beläggningsskada  $\frac{3}{4}$  upp på gasroret och någon på undersidan av roret.

Även vid urtappningen av vattnet syns det tydligt att skyddsrörets potential förskjuts i positiv riktning och IR-fallet minskar då vattnet i spalten försvinner.

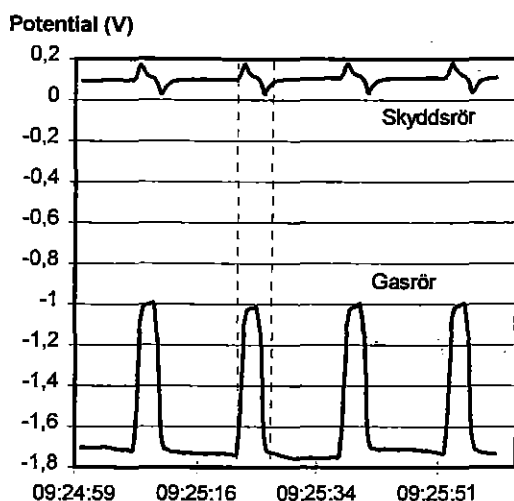
Figur 1: Detaljbild över skyddsörets "annorlunda off-period" och gasrörets "normala off-period".

Denna undersökning har visat att skyddsörets potential ibland uppvisar en "annorlunda off-period": Under off-perioden förskjuts först potentialen i positiv riktning för att följas av en förskjutning i negativ riktning, se nedan i figur 1. Normalt skulle off-potentialens profil se ut som för gasröret i figur 1, dvs vid brytningen av skyddsströmmen förskjuts potentialen i positiv riktning och ligger kvar där tills skyddsströmmen slås till igen.

Ingen orsak och ej heller något samband till denna variation i off-potentialen har identifierats.

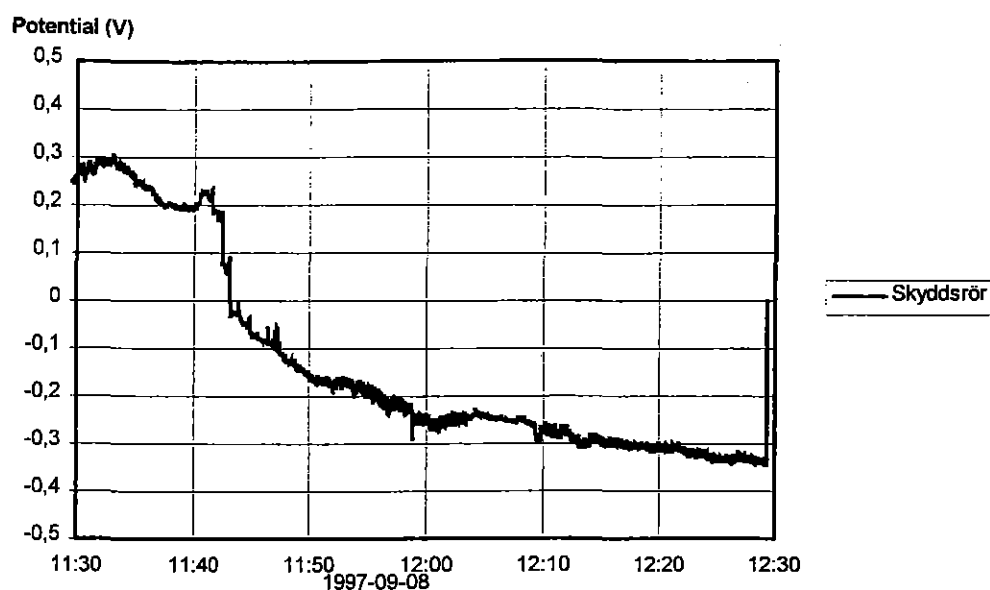
Figur 2: Skyddsröret potentialvariation under 1 timme. Både skydds- och gasrör var orörda under denna period.

Vid utvärdering av kurvorna visar det sig att potentialnivån på skyddsöret varierar kraftigt med tiden. Dessutom är skyddsöret inte alltid påverkat av gasrörets on/off-potential. Exempel på variation kan ses i figur 2, som visar skyddsörets potential under 1 timme. Under denna tid var skyddsöret helt orört, dvs inga andra operationer gjordes vare sig på gasrör eller skyddsör. Potentialen varierar mellan +300 mV och -350 mV.

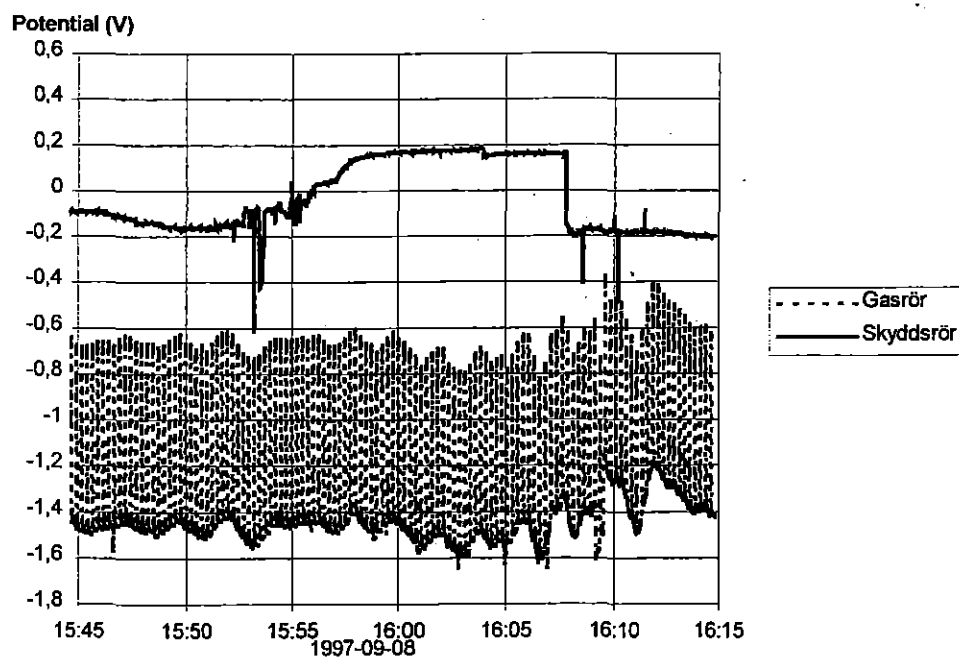
Figur 3: Potential på gasrör och skyddsror under tömning av befintligt vatten.

Då det befintliga vattnet (ca 20-30 l), som under årens lopp trängt in i spalten, tömdes ut steg skyddsrörets potential något, se figur 3. Det är oklart om det är tömningen av vattnet som orsakar potentialförändringen, eller om det är en variation med tiden som är oberoende av undersökningsaktiviteterna. Tiden före, under och efter tömningen av befintligt vatten hade skyddsröret ingen tydlig påverkan av gasledningens katodiska skydd, se figur 3.

Innan det befintliga vattnet tömts ut ur spalten uppmättes isolationsresistansen mellan gasrör och skyddsrör till 3,6 k $\Omega$  och då spalten var tömd på vatten till 3,9 k $\Omega$ .

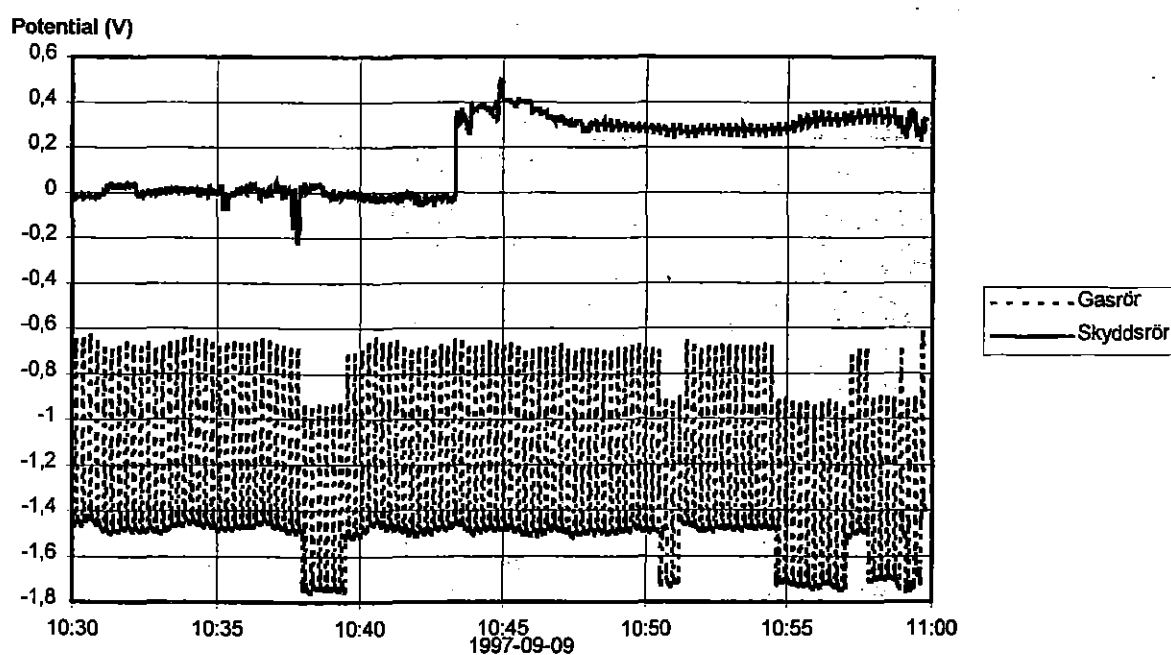
Figur 4: Potentialer under tiden skyddsröret fylldes med vatten.

Som syns i figur 4 ligger skyddsrorets potential före fyllning på ca 0 V. Skyddsrorets potential varierar något, men följer inte on/off-perioden. Då spalten är fylld med vatten har potentialen stigit till ca +300 mV. Efter några minuter börjar skyddsrorets off-potential att variera enligt tidigare beskrivning, se 3.2 och figur 4. Denna variation kan inte hänföras till någon beläggningsskada på gasröret.

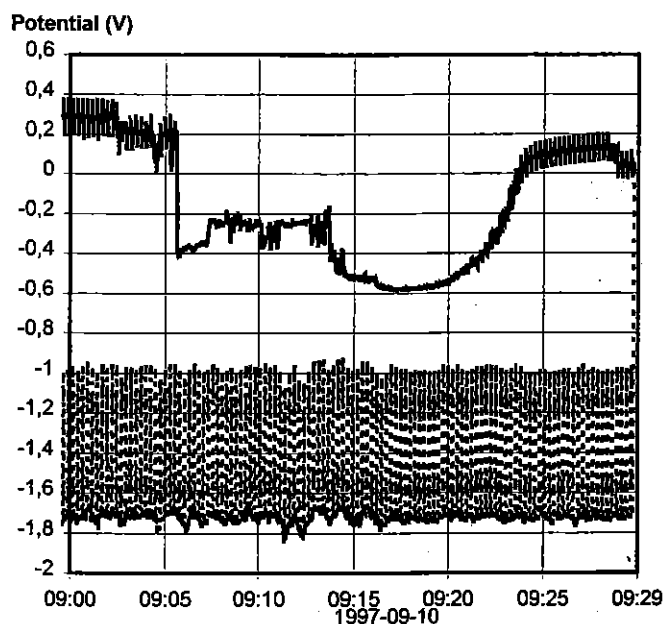
Figur 5: Potentialerna på gasrör och skyddsrör under tömning av vatten.

Innan tömning av vattnet är skyddsrorets potential ca +300 mV. Under tömningen sjunker potentialen som lägst till ca -600 mV och ökar därefter successivt till ca +100 mV. Både före och efter, och i viss mån under tömning av vatten varierar skyddsrorets off-potential, se figur 5.

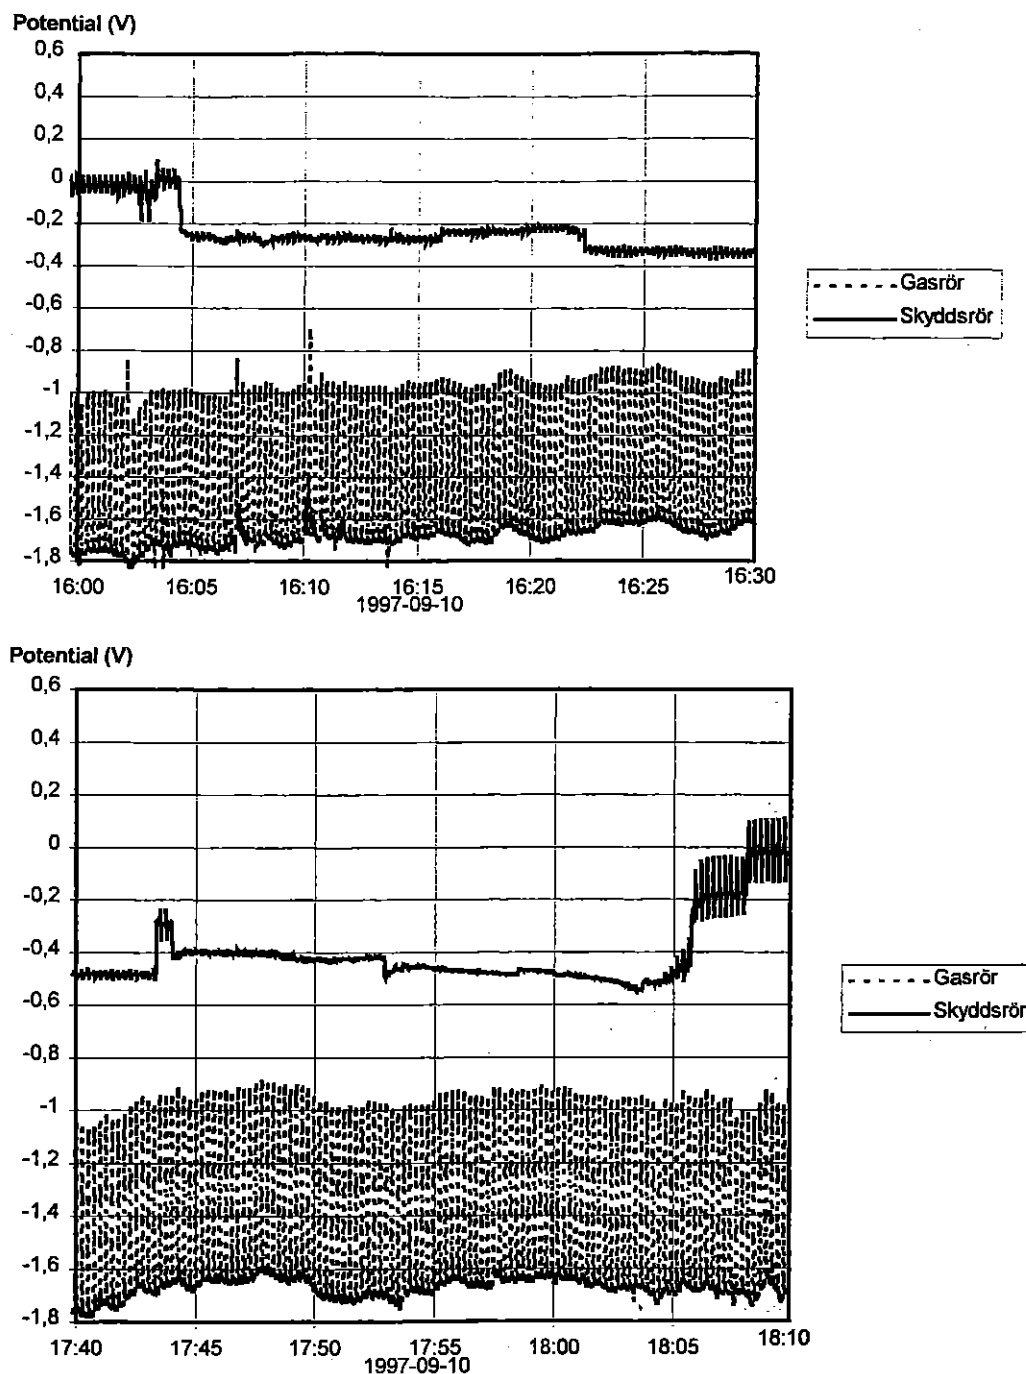
Figur 6: Överst: Potentialerna under fyllning av vatten i spalten.  
Nederst: Potentialerna under tömning av vatten i spalten.

För att klargöra magnesiumanodernas inverkan på skyddsrorets potential, togs anoderna bort. Undersökningen med fyllning/tömning av vatten i spalten upprepades ytterligare en gång. I figur 6 visas gasrorets och skyddsrorets potential under fyllning respektive tömning av vatten.

Intressanta observationer i kurvor av skyddsrorets potential före och efter det att anoderna tagits bort är:

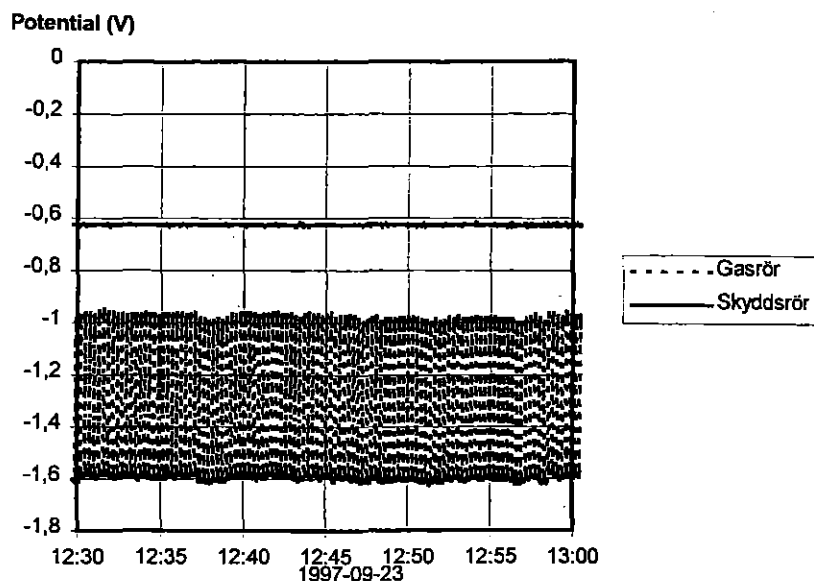
Figur 7: Potential på skydds- och gasrör den 23 september.

Den mer ingående undersökningen utfördes den 23 september. Då mätningarna påbörjades var skyddsrorets potential - 650 mV och låg på denna nivå hela undersökningsdagen, se figur 7. För att kontrollera att det inte var en tillfällighet att skyddsrorets potential var normal, loggades potentialen under 5 dagar med samma resultat.

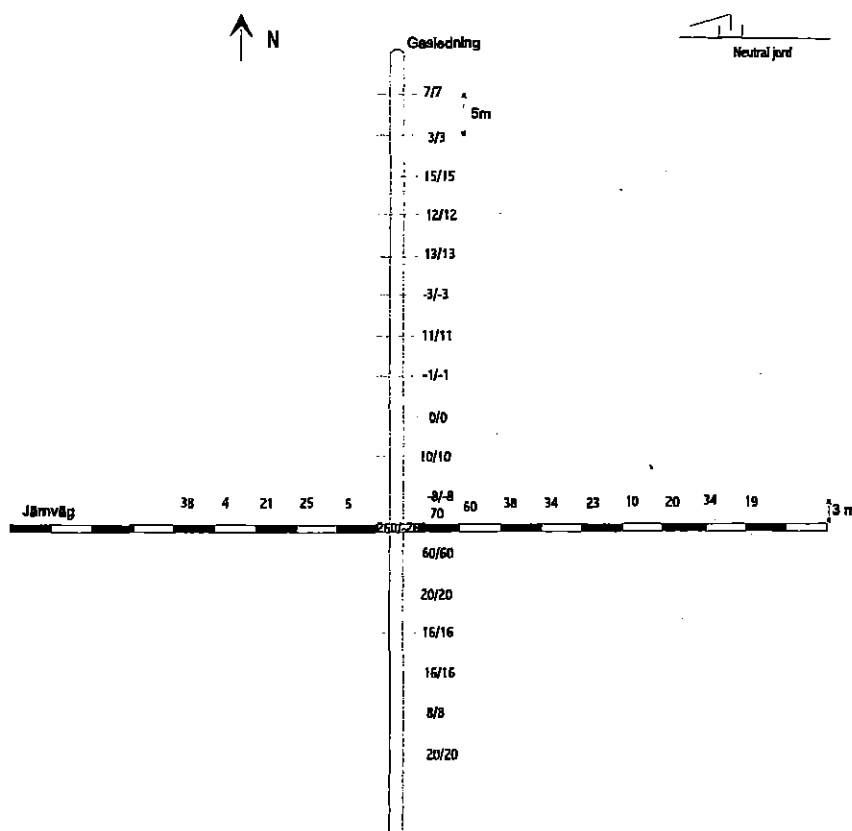
Figur 8: Uppmätt potential [mV] utmed gasledning och järnväg.

Som syns i figuren ovan är markens potential ovanför gasledningen något förhöjd närmast järnvägen.

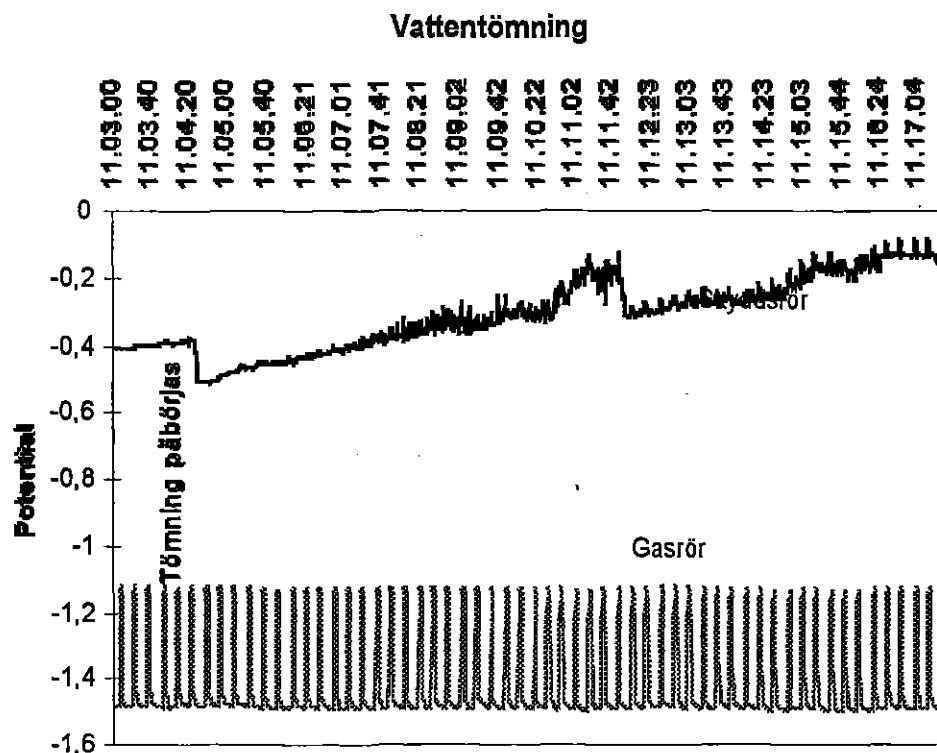
Diagram 1: Potentialer på gasrör och skyddsrör under tömning av vatten

I diagram 1 nedan visas hur potentialerna förändras under den period då vattnet tappades ut ur skyddsröret. Det finns ingen on/off påverkan på skyddsröret när röret är fyllt med vatten och potentialkurvan för skyddsröret ändras inte drastiskt vid något till under tömningen. Detta tyder på att gasrörets coating är intakt.

Innan tömning av vattnet är skydds rörets potential ca -400 mV för att efter tömningen stiga till ca -100 mV. För förklaring till varför potentialen stiger till mer positiv nivå efter tömning se kapitel 4.

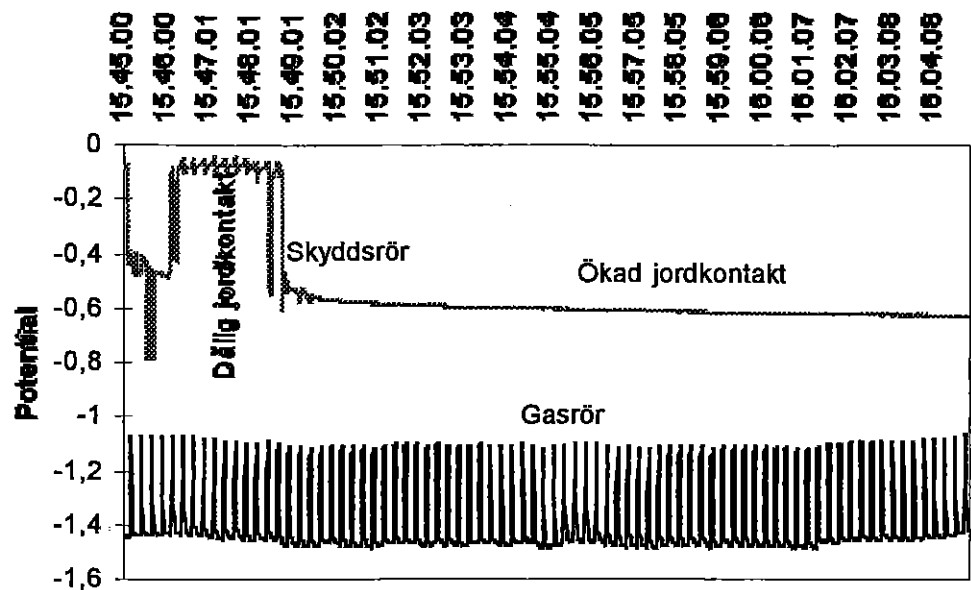
Diagram 3: Visar effekten på potentialen vid ökad jordkontakt

Resultatet i diagram 3 visar att potentialen sjunker till normal nivå när jordkontakten ökar. Den troliga orsaken till skyddsrörets positiva potential är att coatingen på skyddsröret är så perfekt och att det helt enkelt är ett mättekniskt problem att fastställa den sanna potentialen, se figur 3.

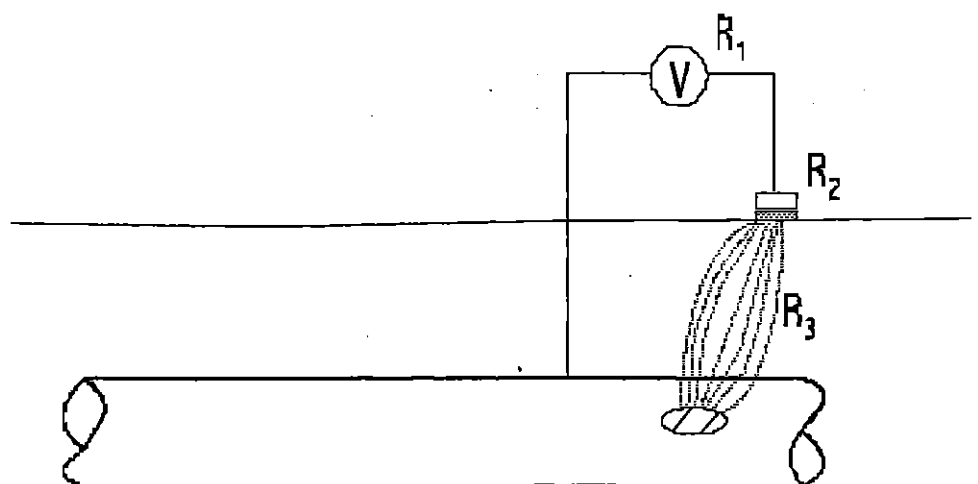
Figur 3: Bild över hur det mättekniska problemet uppstår att mäta den sanna potentialen

I figur 3 visas hur mätuppkopplingen ser ut vid mätning av skyddsörrets potential. I denna uppkoppling finns ett antal olika resistanser  $R_1$  = resistans i voltmetern,  $R_2$  = resistans mellan referenselektrod och jord och  $R_3$  = resistans mellan jord och skyddsör (övriga resistanser anses försumbara). Om

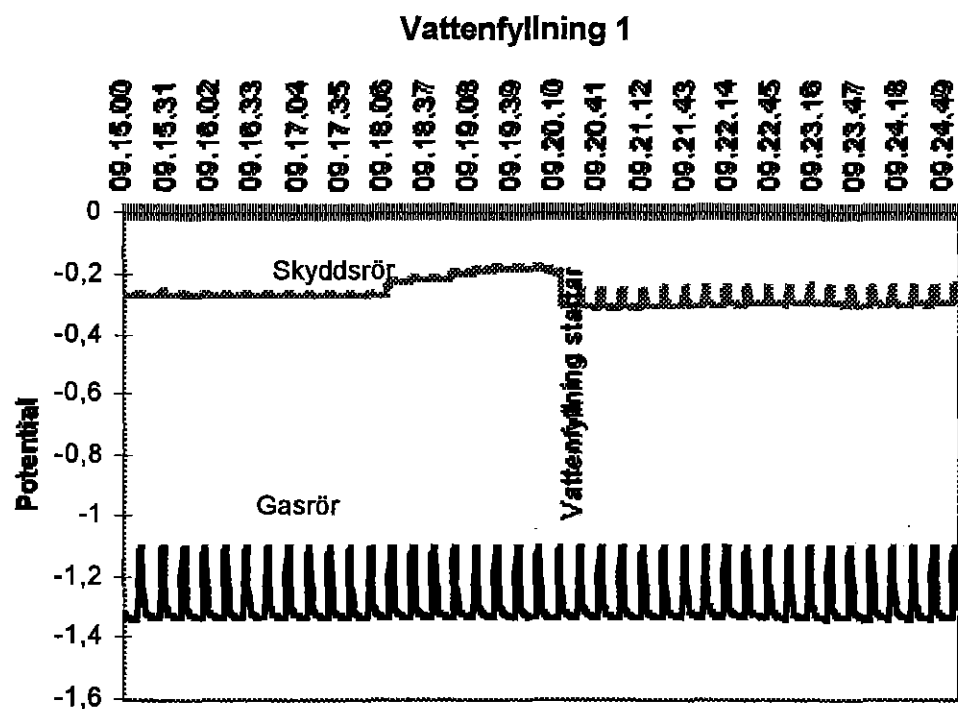
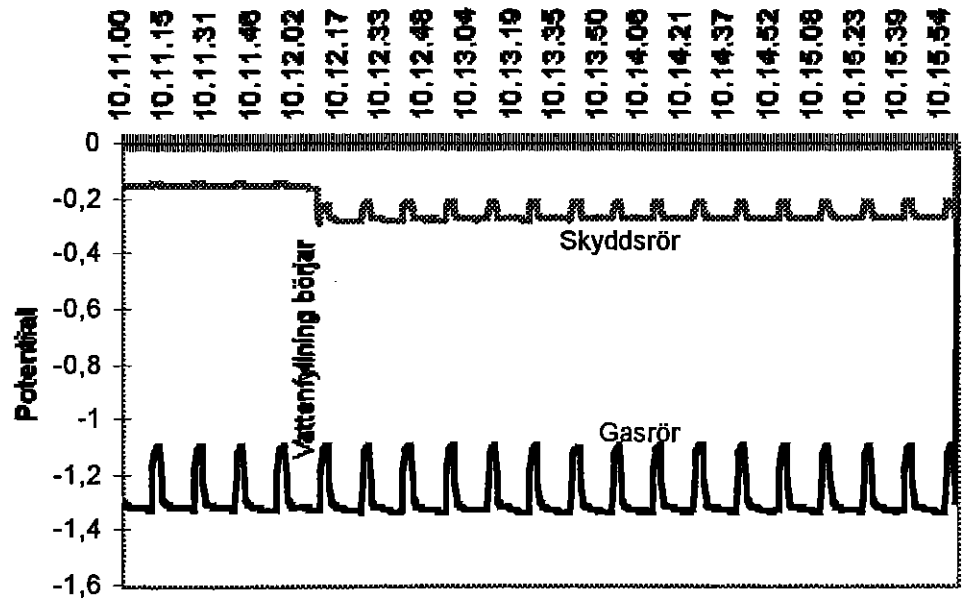
Diagram 1a: Potentialer på gasrör och skyddsrör vid fyllning av vatten vid första tillfället

Diagram 1b: Potentialer på gasrör och skyddsrör vid fyllning av vatten vid andra tillfället

Vid kl 09:20 respektive kl 10:12 sjunker skyddsrörets potential med ca 100 mV och IR-fallet ökar från ca 15 mV till ca 90 mV. Detta indikerar på att en skada finns i gasrörets coating. Nivån på påfylld vattenmängd vid de två tidpunkterna uppskattades till någonstans i botten av gasröret. Skadan tros därför befinna någonstans på gasrörets undersida.

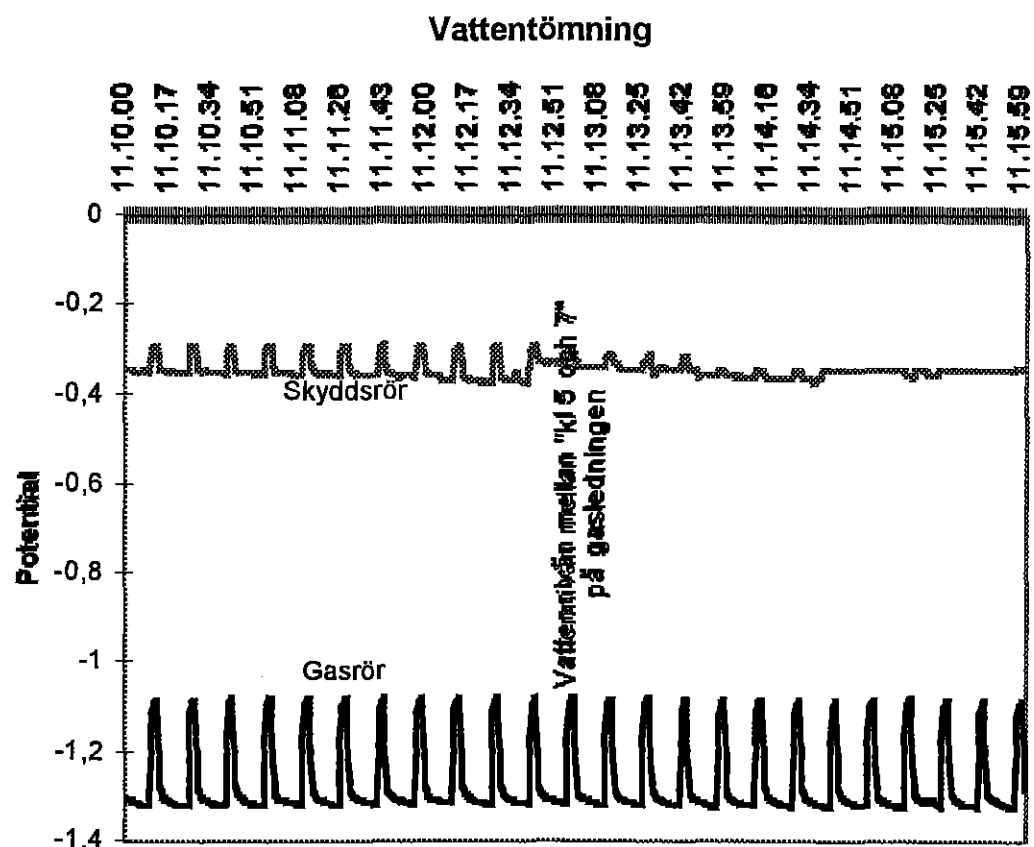
Diagram 2: Potentialer på gasrör och skyddsror under tömning av vatten

Vid ca kl 11:13 befinner sig vattennivån på gasrörets undersida och det syns i diagrammet att IR-fallet minskar. Detta verifierar återigen att det finns en skada på gasrörets undersida. Potentialnivån stiger sedan sakta till en mer positiv nivå i takt med att skyddsrorets insida torkar och utbredningsresistansen ökar.

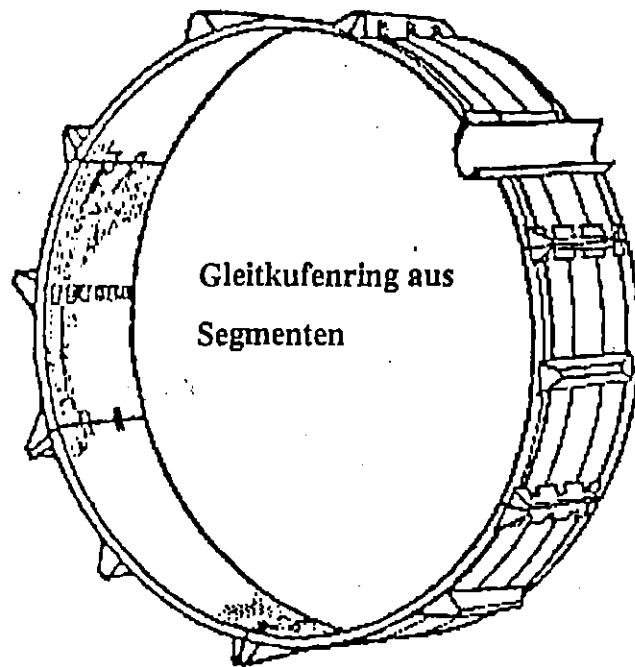
Designation of drawing: Skid ring made of segments  
Drawing from year: 1975  
Drawing number: Figure 3

Gleitkufenring aus  
Segmenten

Skid ring made of segments

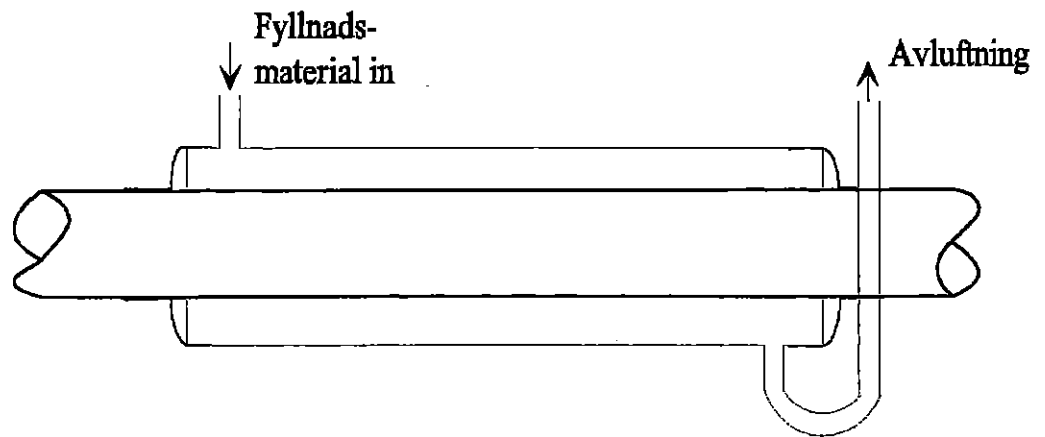
Figur 1: Principskiss

Vid fyllning krävs två ventilationsrör, ett i varje rörände, se figur 1. I det ena ventilationsröret fylls vaxet i. Det andra fungerar som avluftning samt indikerar när skyddsröret är fullt med vax. Vid installationen av vax trycks befintligt vatten i skyddsröret ut.
